ERASED FROM MEMORY

ONDERZOEK NAAR DE ONTWIKKELING VAN HET RIJSMUNTCOMPLEX EN DE SLOOP VAN EEN HISTORISCH BOUWBLOK IN DE UTRECHTSE BINNENSTAD

Student: Margyëne Booi (6055516)
Begeleider: Koen Ottenheim
Opleiding: Master Kunstgeschiedenis
Universiteit Utrecht
Datum: 12 augustus 2020

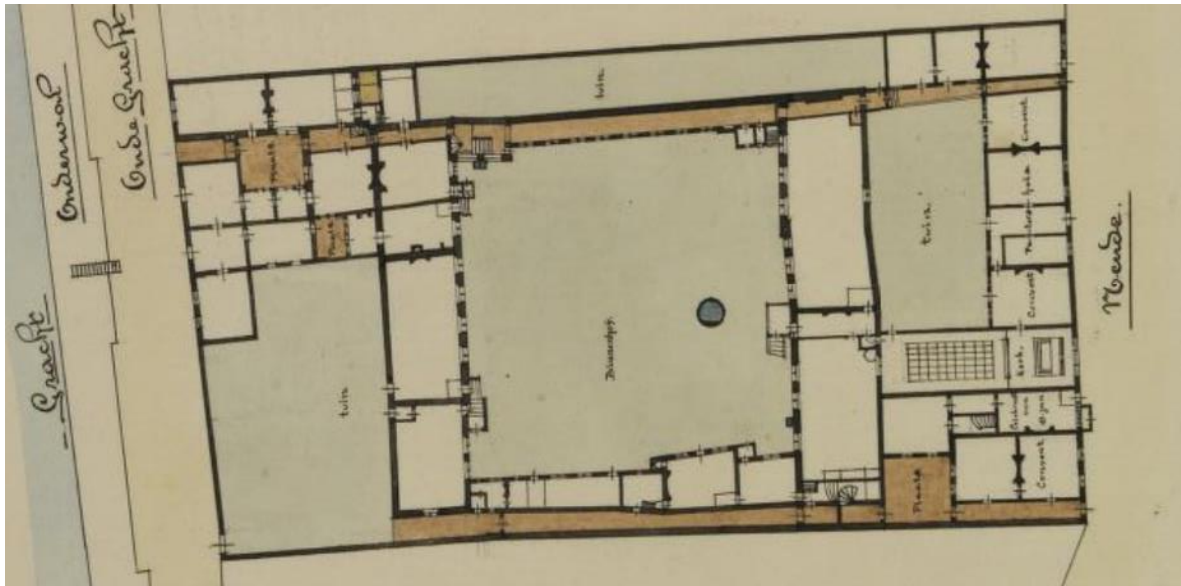
Afb. 3 Reconstructie Theo Verlaan van het kloosterterrein / Bron: Utrechts Archief inv.nr: 214096

In 1911 is een reconstructie gemaakt van het totale kloosterterrein op basis van een 17^e eeuwse plattegrond. Hoewel het overgrote gedeelte klopt, roepen enkele delen vragen op. Aan de Oudegracht is een grote tuin getekend terwijl op 16^e eeuwse stadskarten hier al rijen met huizen stonden met grote achtertuinen.¹⁰ Aan de Neude ontbreekt tevens het zijkapel en een pand ten noorden van het grote pand grenzend aan de zijkapel. Waarop de tekenaar de reconstructie baseerde is nog onbekend.

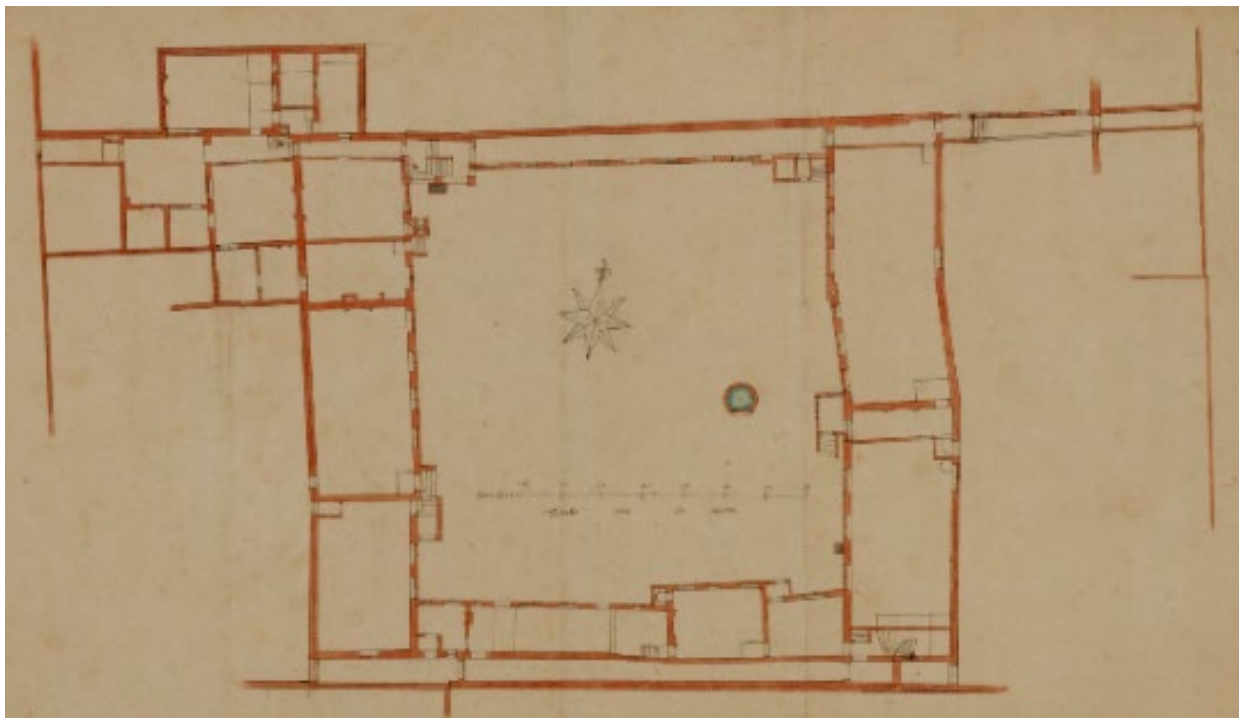
Afb. 5 Opmetingstekening 1647 / Bron: Utrechts Archief inv.nr: 216497

Van het klooster ontbreken de plattegronden. Het oudste plattegrond tot nu bekend is de opnametekening uit 1647 bij het intrekken van de Statenmunt in een gedeelte van het kloostercomplex. Het klooster was echter groter en had meerdere panden aan de Neude en Oudegracht in bezit. Op de plattegrond uit 1647 wordt voornamelijk de binnenplaats en de gebouwen die hierop gericht zijn getekend (afb.5). Ook valt op dat er aan de zuidzijde vanaf het kapel tot aan de achterkant van de panden aan de Oudegracht een doorgang was. Aan de noordzijde was een smalle kloostergang vanaf de Neude tot aan de Oudegracht. Op de grote binnenplaats bevindt zich een waterput en enkele waterbakken. De gebouwen aan de west- en oostzijde van de binnenplaats bestaan uit grote open ruimten en de gebouwen aan de zuidzijde bestaan uit kleine en smalle ruimten. De noordzijde van de binnenplaats heeft alleen een kloostergang. De plattegrond weergeeft de locatie van de secreten, trappenhuisen en openhaarden maar de voormalige functies van deze kamers worden niet benoemd. Aan de oostzijde zijn er drie kleine 'open plaatsen' behorende bij de panden aan de Oudegracht.

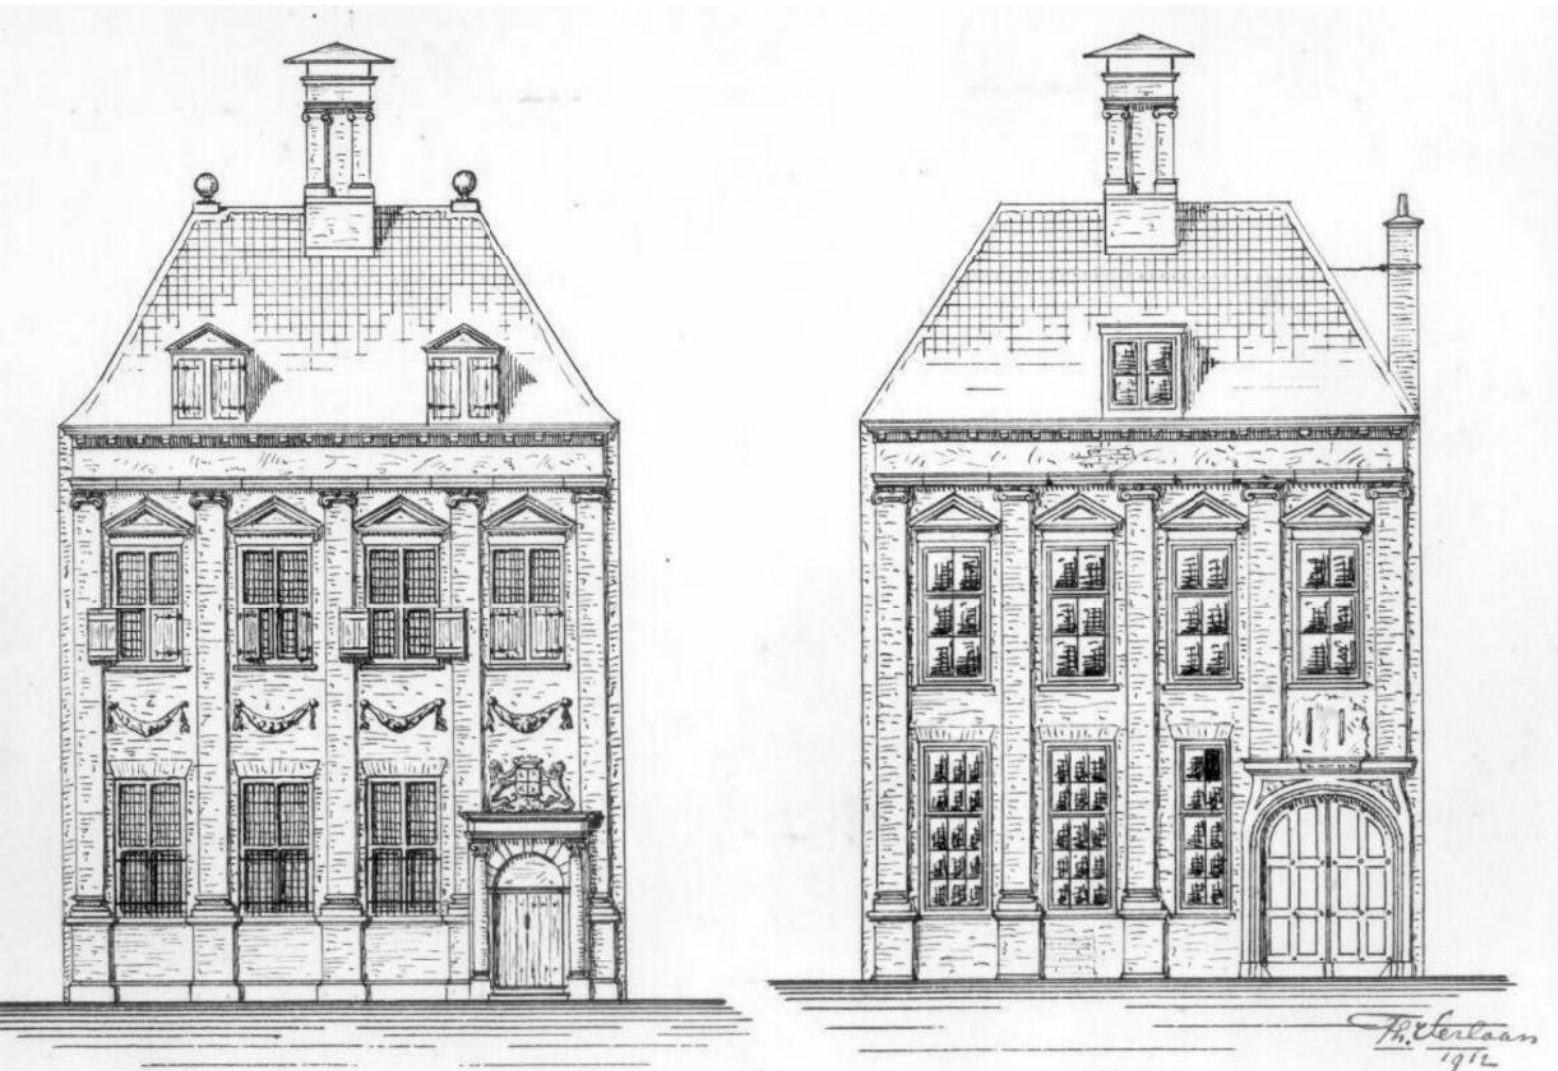
Afb. 7 Reconstructie Muntmeesterswoning 1647 en 1912 door Theo Verlaan / Bron: Utrechts Archief inv.nr: 37797

Aan de straatzijde lijkt dit een groot gebouw, maar is daadwerkelijk zeer smal en circa 5,5 meter diep gemeten langs de buitegevel. De gevel was gedecoreerd met vijf pilasters met ionische kapitelen. Het metselwerk van de pilasters had een klezoren beëindiging. De begane grond had drie hoge kruisvensters en een ingangspartij voorzien van een enkele houten deur met kolommen voorzien van Korintische kapitelen. Hierboven was een groot wapen aangebracht. Tussen de boven en beneden vensters waren vier guirlandes aangebracht. De kruisvensters op de 1^e verdieping waren voorzien van houten luiken op de onderste helft. Elk van de bovenvensters had een driehoekig fronton aan de bovenkant.

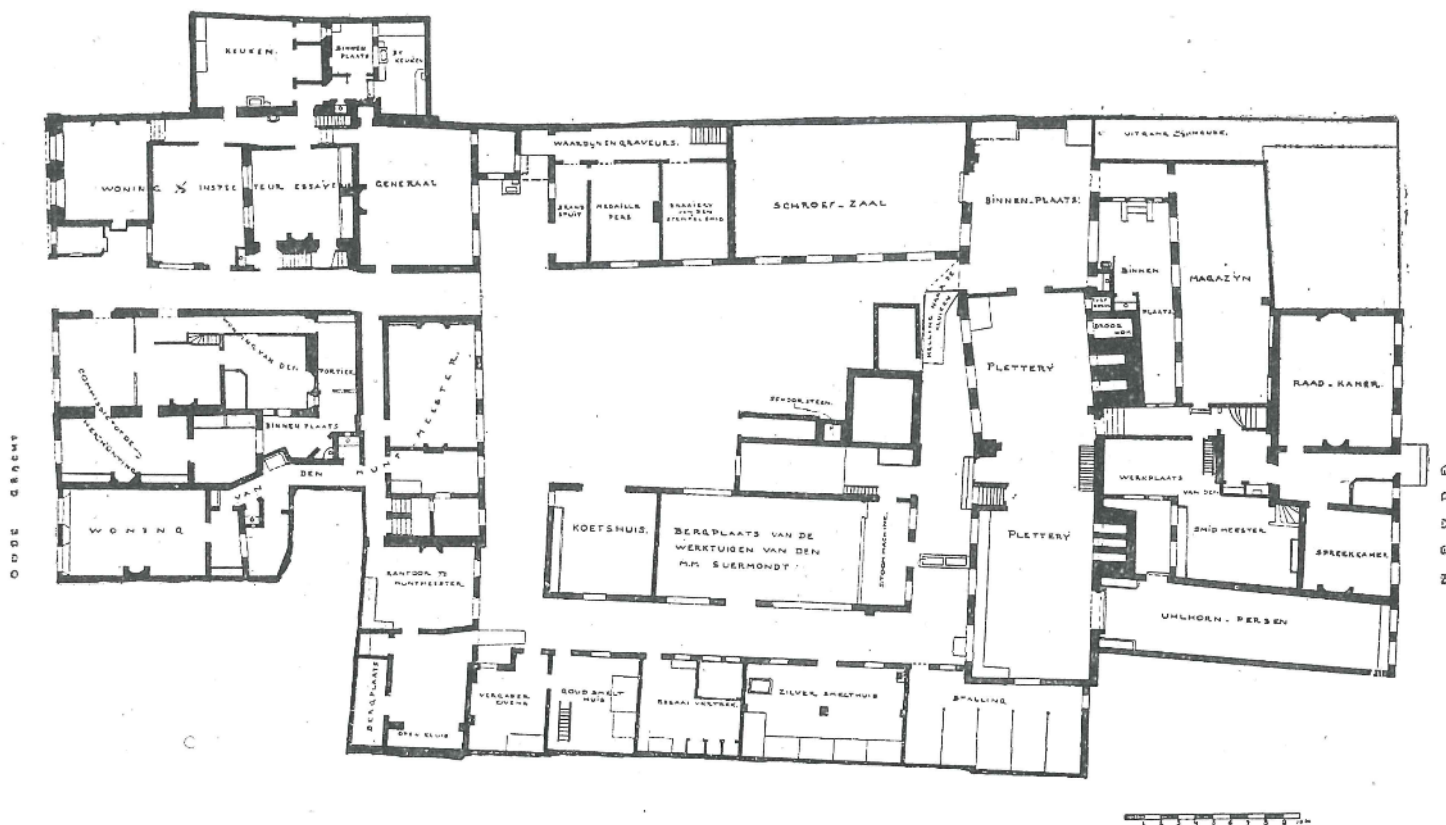
Afb. 8 Plattegrond Rijksmuntcomplex circa 1840 / Bron: Hoitsema & Feith

De indeling van de ruimten ten noorden van de voormalige muntmeesterswoning zijn in de middeleeuwse situatie gebleven. In 1840 was dit op de begane grond een grote en kleine keuken met een tussenruimte voorzien van een wc. Alle drie ruimten waren verbonden aan de kleine binnenplaats.

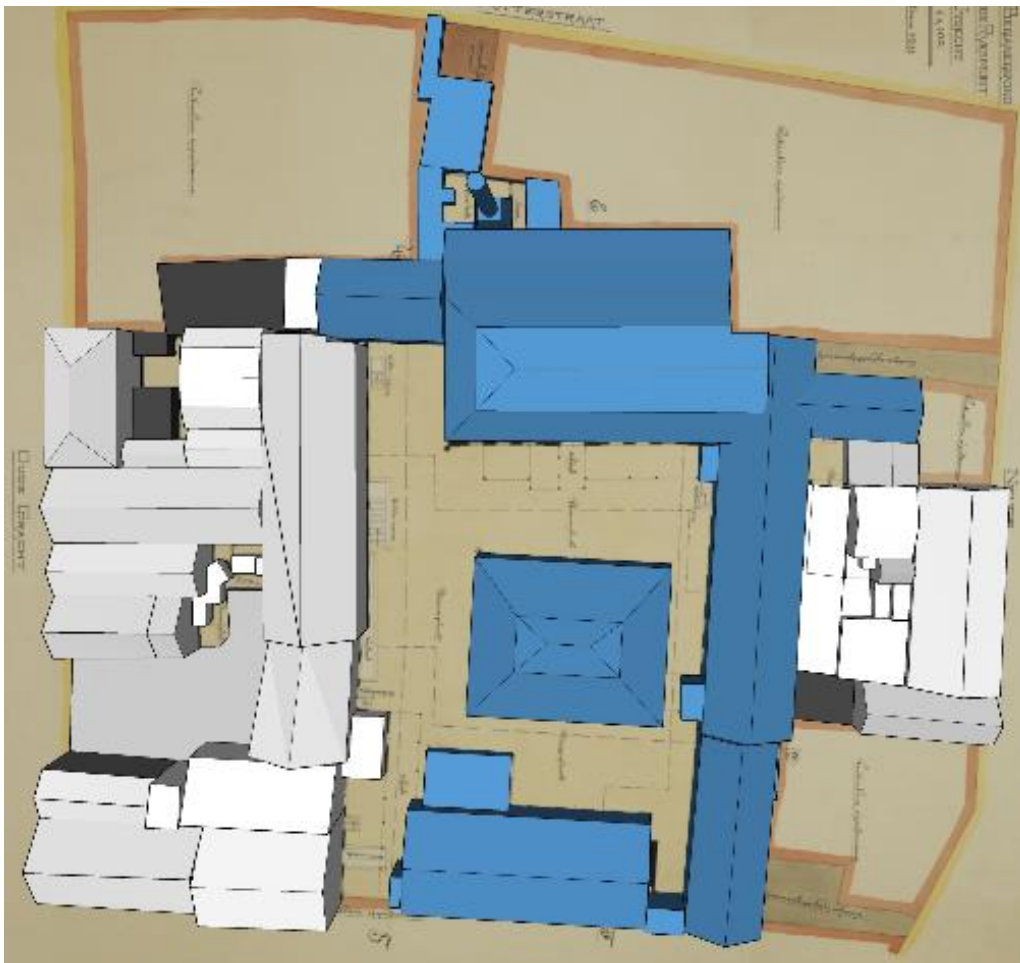
Afb.9 Reconstructie gebouwenmassa. Blauw: nieuwbouw van de grote bouwcampagne

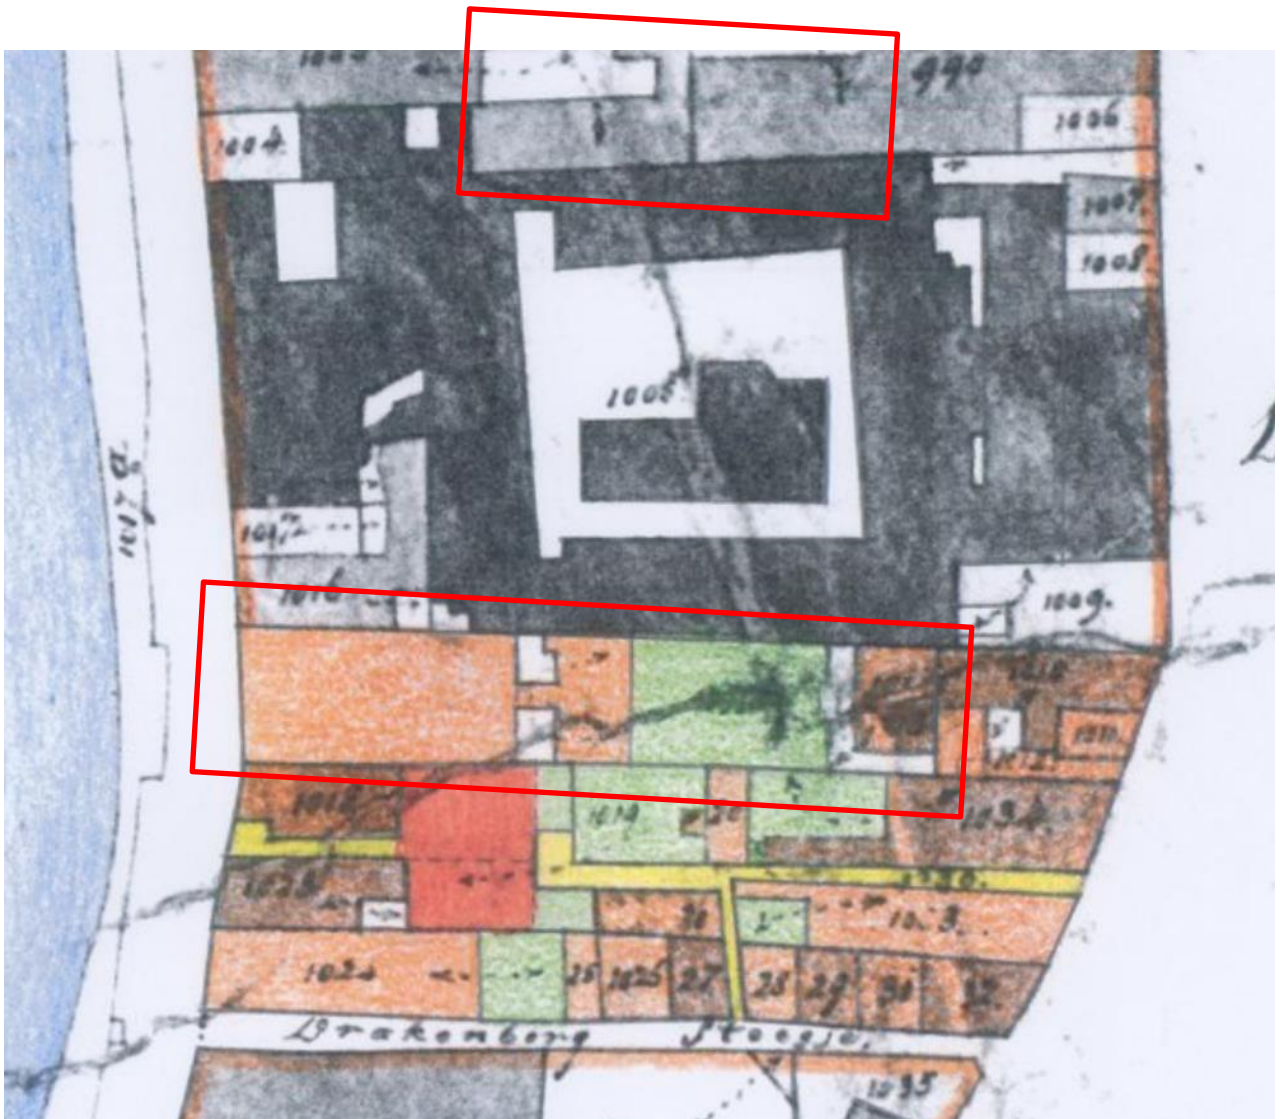
Afb. 10 Minuutplan 1821-'23. In rood de nieuwe percelen / Bron: documentatie.org

Het complex is aan de noord- en zuidzijde vergroot met de aankoop van belendende percelen. Begin jaren veertig van de 19^e eeuw werd het perceel ten zuiden van de binnenplaats, bestaande uit particuliere panden aan de Oudegracht met tuinen, aangekocht. Op de locatie van de tuinen aan de zuidzijde is in 1842-'43 een nieuw smelthuis gebouwd. Deze zou vlak achter de muur van de kloostergang, tevens achtermuur van het oude smelthuis, gebouwd worden. Het nieuwe smelthuis werd als eerste gebouwd. Hiervoor moesten enkele gebouwen op het aangekochte perceel wijken. Tevens moest een doorgang gemaakt worden via de binnenplaats naar dit perceel.

Ten noorden van de binnenplaats werden ook gedeelten van percelen aangekocht (afb.10). Volgens de beschrijving van Vrolik ging dit niet zonder bezwaar van de eigenaren die hun perceel nodig hadden voor het voortzetten van hun eigen bedrijf.³⁷ Een gedeelte van de percelen aan de noordzijde moest daarom onteigend worden om plaats te maken voor de nieuwe pletzaal met gloeiovens die in 1845 zijn gebouwd. Daarnaast werden ook verschillende kleine lokalen verbouwd, waaronder kamers in de muntmeesterswoning. Waarschijnlijk zijn dit de kamers geweest in de nieuwe muntmeesterswoning en niet het oorspronkelijke poortgebouw aan de Oudegracht.

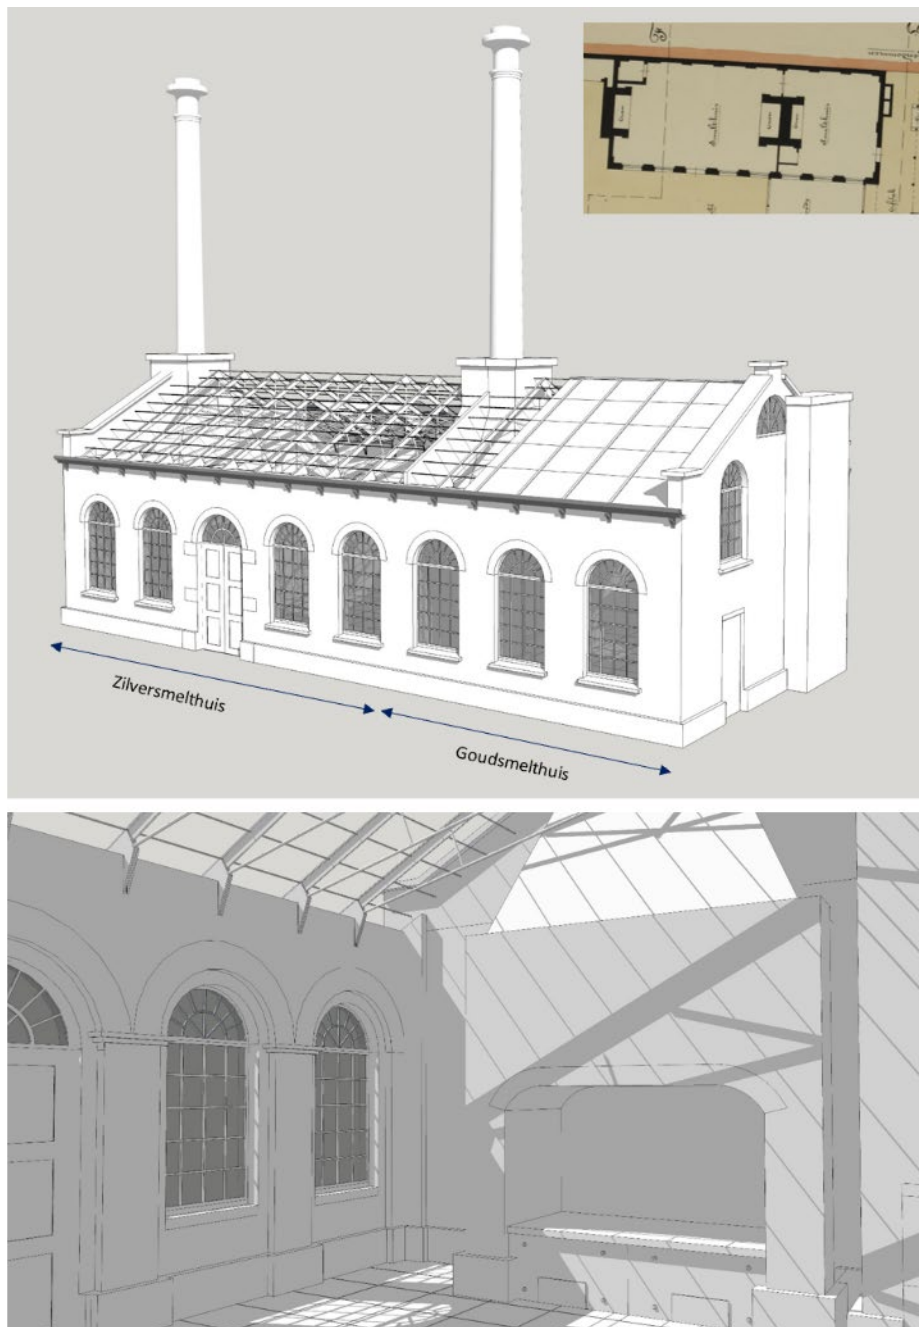
Afb.11 Reconstructie smelthuis

Het nieuwe smelthuis, buitenwerks 8.00 x 20.00meter, was een vrijstaand gebouw van een bouwlaag met twee kamers (afb.11). Een grote kamer voor het zilversmelten en een kleinere kamer voor het goudsmelten. Het gebouw beschikte over drie smeltovens, waarvan twee voor de grote kamer en een voor de kleine kamer. Het geheel werd opgetrokken in bakstenen van 22x11x5cm in kruisverband. Alle raamkozijnen en deuren waren gemaakt van ijzer en de vloer van ijzeren platen. Het dak was opgebouwd uit gietijzeren spanten en belegd met zinken platen. Aan de zuidzijde waren vier dakkapellen voor meer daglichttoetreding.

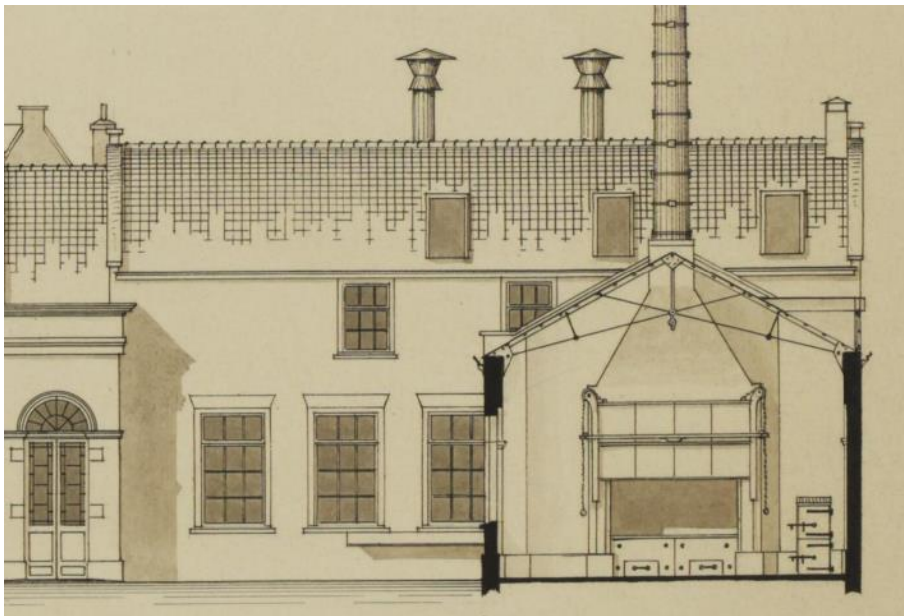
Afb.12 Doorsnede smelthuis met daarachter het nieuwe gebouw op de plaats van de oude stalling

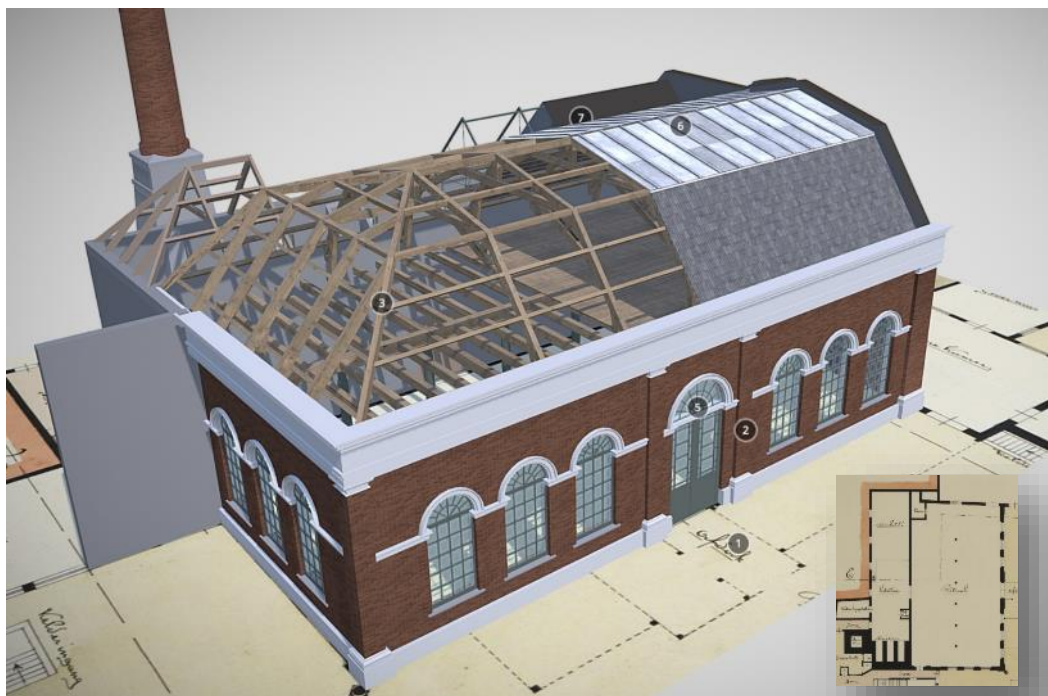
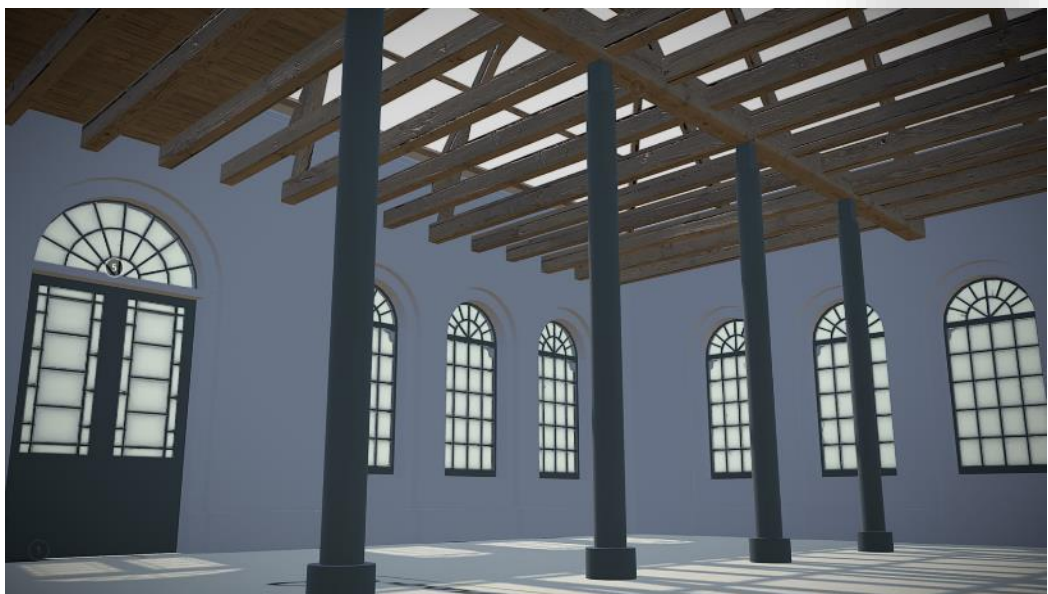
Afb.13 Reconstructie pletzaal

Nadat het smelthuis gereed was, begon de bouw van de pletzaal in 1845 (afb.13). De pletzaal is uitwendig circa 21 bij 18 meter met een nokhoogte van 9.80 meter. Het gebouw bestaat uit een bouwlaag en een mansardekap. De muren zijn opgetrokken in baksteen in halfsteensverband en het dak is belegd met 'blauwe' dakpannen op de steile dakvlakken en met zinken platen op de overige dakvlakken. De gevels op de binnenplaats zijn opgebouwd uit een bakstenen plint en opgaande muren tot een hoogte van circa zes meter. De hoeken en naast de dubbele deur zijn pilasters aangebracht met een basement en kapiteel. Boven de pilasters is een kroonlijst aangebracht van grenen hout uit Riga. De fries en architraaf

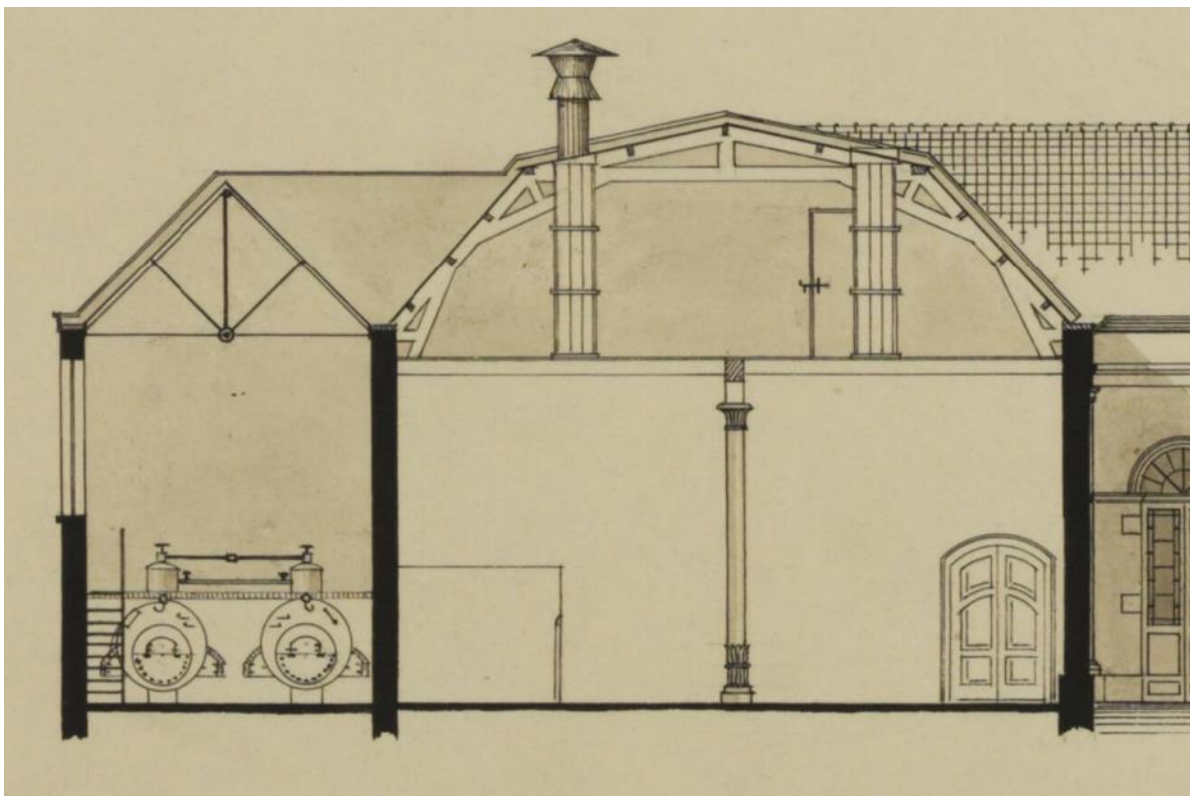
Afb.14 Doorsnede Pletzaal en ketelhuis getekend door Verlaan / Bron: Utrechts Archief inv. nr:216835

De opgaande muren van de pletzaal hebben aan de binnenkant pilasters tussen de gevelopeningen. De vloer is gemaakt van gietijzeren vloerplaten van 80x80cm. De vloer van de zolder rust op zes gedecoreerde gietijzeren kolommen in combinatie met een moerbalk en kinderbinten die in de moerbalk vallen. Tevens rusten de zes gietijzeren kolommen op de muren van de ondergrondse kluis waarop het voormalige kloostergang was gebouwd. Het ketelhuis was een bouwlaag met een open kap, namelijk een zadeldak met een nokhoogte van 8.60meter. Het bestek beschrijft echter een houten kap maar op de doorsnede tekening van Verlaan is hier ijzeren kap getekend. Tegelijkertijd schildert Wiersma een houten kap op de schilderij van het ketelhuis (afb.14). Aan de oostzijde van de ruimte was een tussenverdieping gemaakt bij de stoomketels.

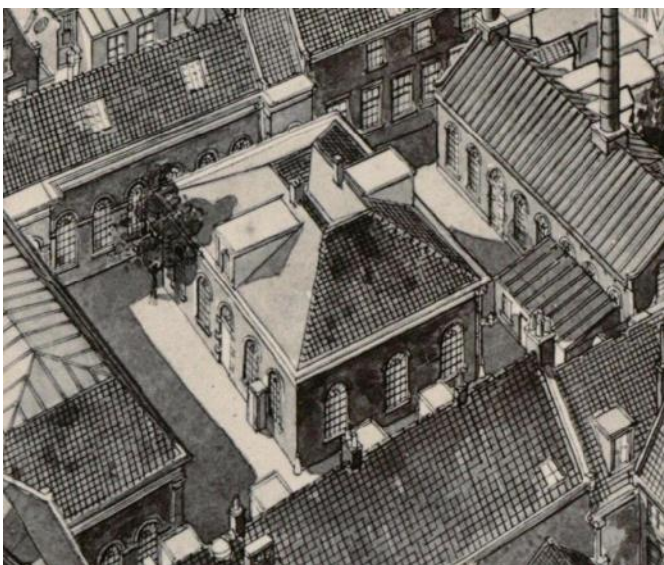
Afb.15 Nieuw gebouw op de binnenplaats / Bron: Utrechts Archief inv. nr:37795

De bestaande panden op het binnenterrein, het oude goud- en zilversmelthuis en Essaaivertrek en de oude pletzaal zijn in 1846 gesloopt. Deze maakten plaats voor een vrijstaande gebouw van 16 x 13 meter op de binnenplaats om de Commissie van het Muntmateriaal en Essaaikamer onder te brengen (afb. 15). Het bestek is ondertekend door Leonard van de Kastele (1817-1856). Hij werd in 1842 arrondissements-ingenieur in Utrecht en was belast met de verbouwing van de Rijksmunt.³⁸ De muurplaat zat op een hoogte van 5.30 meter en het gebouw had een nokhoogte van 7.65 meter boven peil. Het bestek omschrijft echter ruimten die niet overeen komen met de opname tekening van Verlaan. Ook de plattegrond bij het bestek komt inwendig niet overeen met de tekening van Verlaan, wel komen de buitenmaten, raam- en deuropeningen overeen. Dit gebouw staat volgens het bestek op dezelfde peilhoogte als de nieuwe pletzaal. Het gebouw op de binnenplaats werd gedeeltelijk opgebouwd op de fundering van het oude zilversmelthuis en de gesloopte gebouwen op de binnenplaats. De gehele binnenplaats werd vervolgens over een oppervlakte van circa 700m² met 'harde straatklinkers op zijn kant' op zand bestraat en voorzien van de nodige goten.

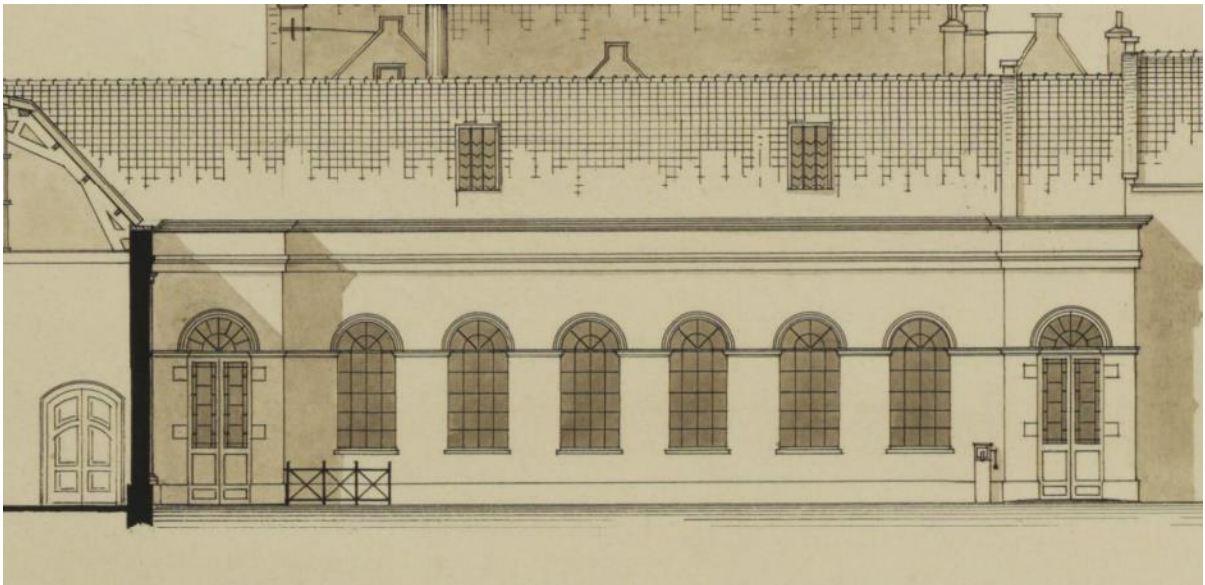
Afb.16 Aanzicht nieuwe muntzaal / Bron: Utrechts Archief inv. nr:216835

Op de locatie van de oude pletzaal werd een nieuwe muntzaal opgebouwd van circa 32.00 x 7.50 meter met twee voorsprongen van 1.40 x 3.00 meter, gedeeltelijk op de bestaande fundering (afb.16). Dit gebouw is opgesplitst in drie ruimten, namelijk een ruimte grenzend aan de nieuwe pletzaal voor de smidmeester (11.30x6.70m), een grote muntzaal (15.60x6.70m) en een vestibule (8.00x4.00m). De opgaande muren hebben een hoogte van 6.30m en de nok loopt gelijk met de nok van de nieuwe pletzaal. De buitenmuren aan de binnenplaats zijn opgetrokken in 'walgrauw', de achtergevel in 'boerengrauw' en de binnenmuren van 'keurrood in basterd tras'. De beganegrondvloer is opgebouwd uit eiken balken met vuren planken over een oppervlakte van circa 190 vierkante meter. De verdiepingvloer is opgebouwd uit een grenenhouten balkenlaag en belegd met vuren houten planken en de kap uit een grenenhouten kapconstructie bedekt met de 'beste blaauwe Rijnsche pannen'.

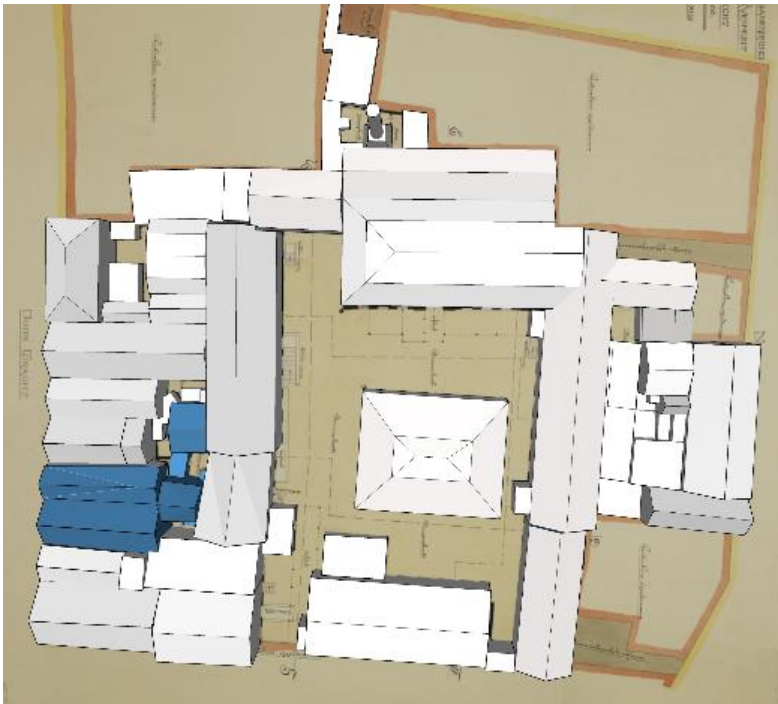
Afb.17 Aangekochte panden in 1874 in het blauw aangegeven

In 1865 betrok het Poststempelfabriek een ruimte aan de westzijde van de binnenplaats ter hoogte van het smelthuis. In 1874 werden twee panden aan de Oudegracht bijgekocht en breidde het poststempelfabriek zich in 1878 uit naar het grootste pand (afb. 17). In 1896 was er een verbouwing waarbij het interieur gedeeltelijk was veranderd. In het jaar daaropvolgend werd ook een plan ingediend voor de verbouw van het pand ten zuiden van de drie panden met halsgevels. Hier zou de 'kantoren der registratie' gevestigd worden op de 1^e verdiepingen van de meest zuidelijke panden van het Rijksmuntcomplex aan de Oudegracht. Op de 1^e verdieping werden kantoren, spreekkamers en een archief ingericht. Ten zuiden hiervan waren de kantoren voor de waarborg.

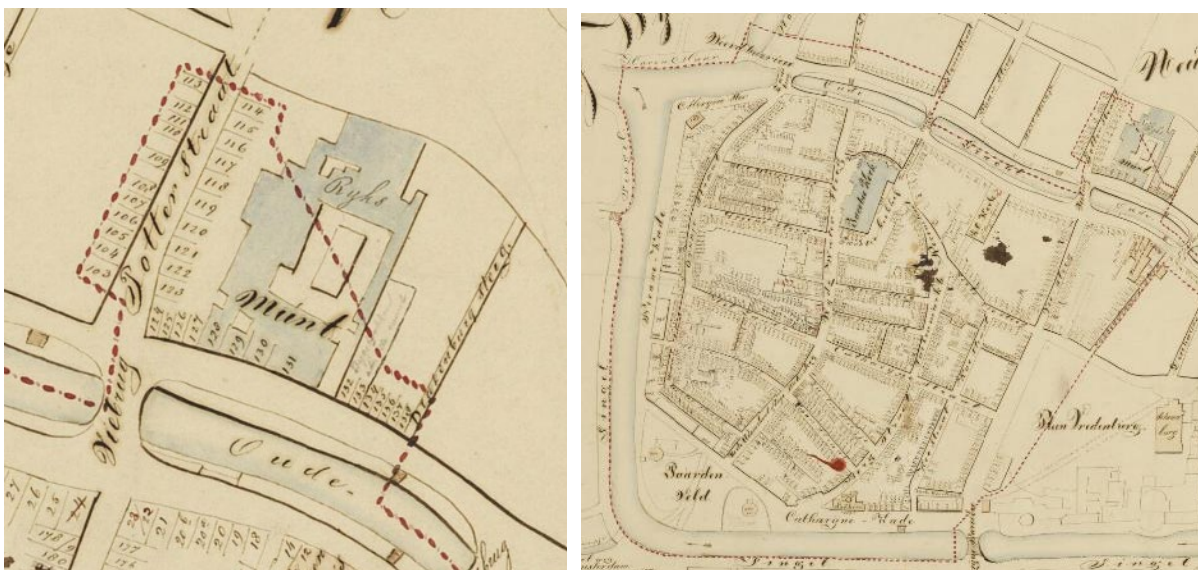
Afb.20 Kaart Wijk C / Bron: Utrechts Archief inv.nr: 216040

inwoners van de 58.000 die in stad woonden.⁵¹ Het was een plek met weinig ruimte waarbij binnenterreinen werden volgebouwd en woningen door meerdere grote families werden bewoond.⁵² De sanering van wijk C was een oplossing hierop. De grens van wijk C liep echter dwars door het muntcomplex heen (afb. 20). De Potterstraat en Oudegracht waren in wijk C. De Neude en de Drakenburgsteg waren in wijk G. Waarom de grens door het muntcomplex heen loopt is vooralsnog onbekend. Ook de panden aan de noordzijde van de Potterstraat vallen in wijk C. Dit is opmerkelijk aangezien er al langer plannen waren voor de verbreding van de Potterstraat. Wellicht heeft dit ook invloed gehad op de sloop van de panden aan de Oudegracht en Potterstraat.

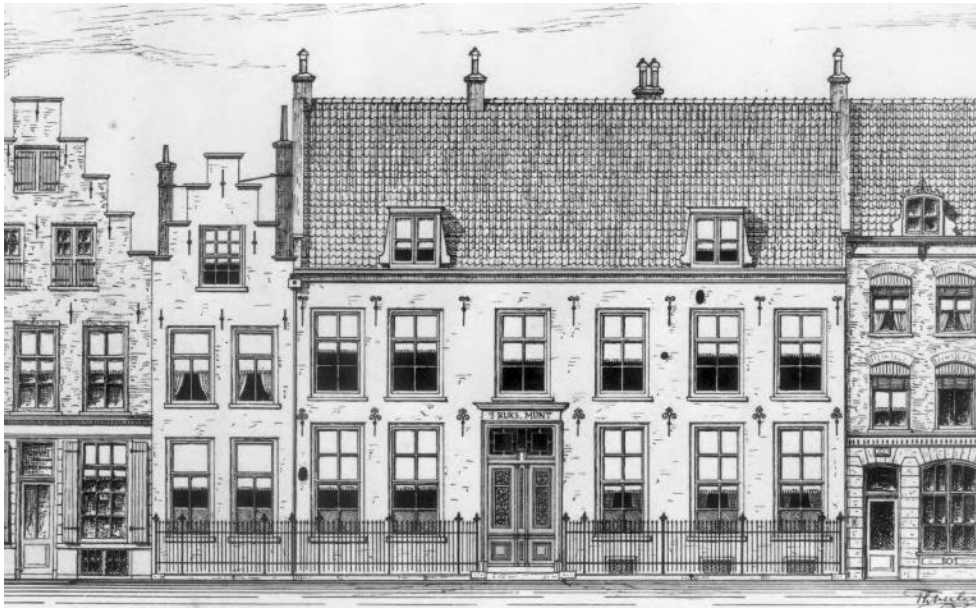
Afb.23 Gevels Neude in 1911 door Verlaan / Bron: Utrechts Archief inv.nr: 31289

De panden aan de Neude, het voormalige patershuis en zijkapel, zijn over het algemeen hetzelfde gebleven in de opzet (afb. 23 & 24). De vensters zijn wel enkele keren veranderd. Uit archiefonderzoek blijkt dat in 1744 beide panden nog kruiskoziijnen hadden met luiken op de onderste helft. Boven de kruiskoziijnen waren verlaagde bogen toegepast. Circa 1837 wordt het patershuis afgebeeld met schuiframen met kleine ruitjes, namelijk een vijfdeling. Deze ramen zijn waarschijnlijk in de 18^e eeuw toegepast. De gevelankers van het patershuis zijn ook getekend door Verlaan en dateren waarschijnlijk uit de 16^e eeuw.

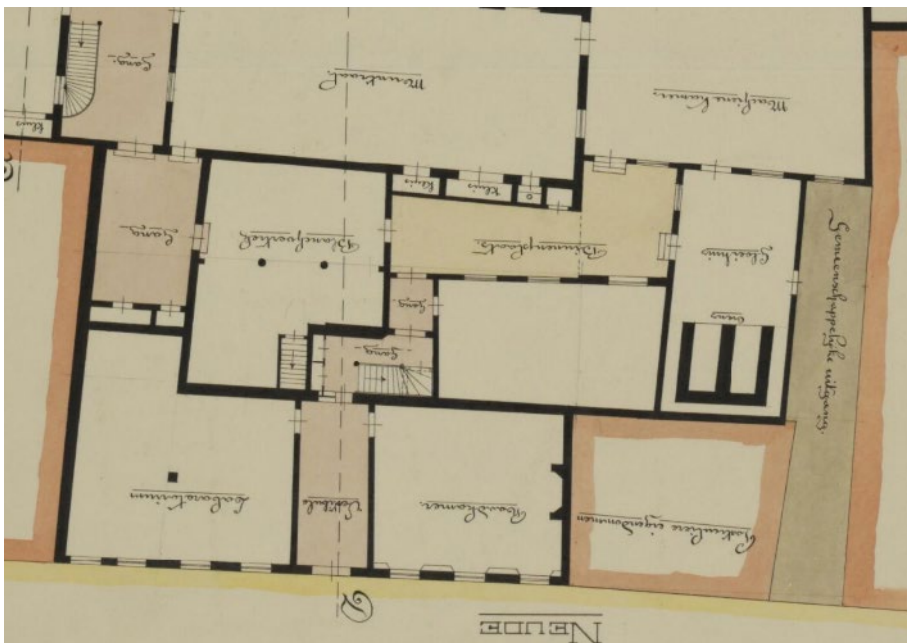
Afb.24 Plattegrond Neude in 1911 door Verlaan / Bron: Utrechts Archief inv.nr: 21289

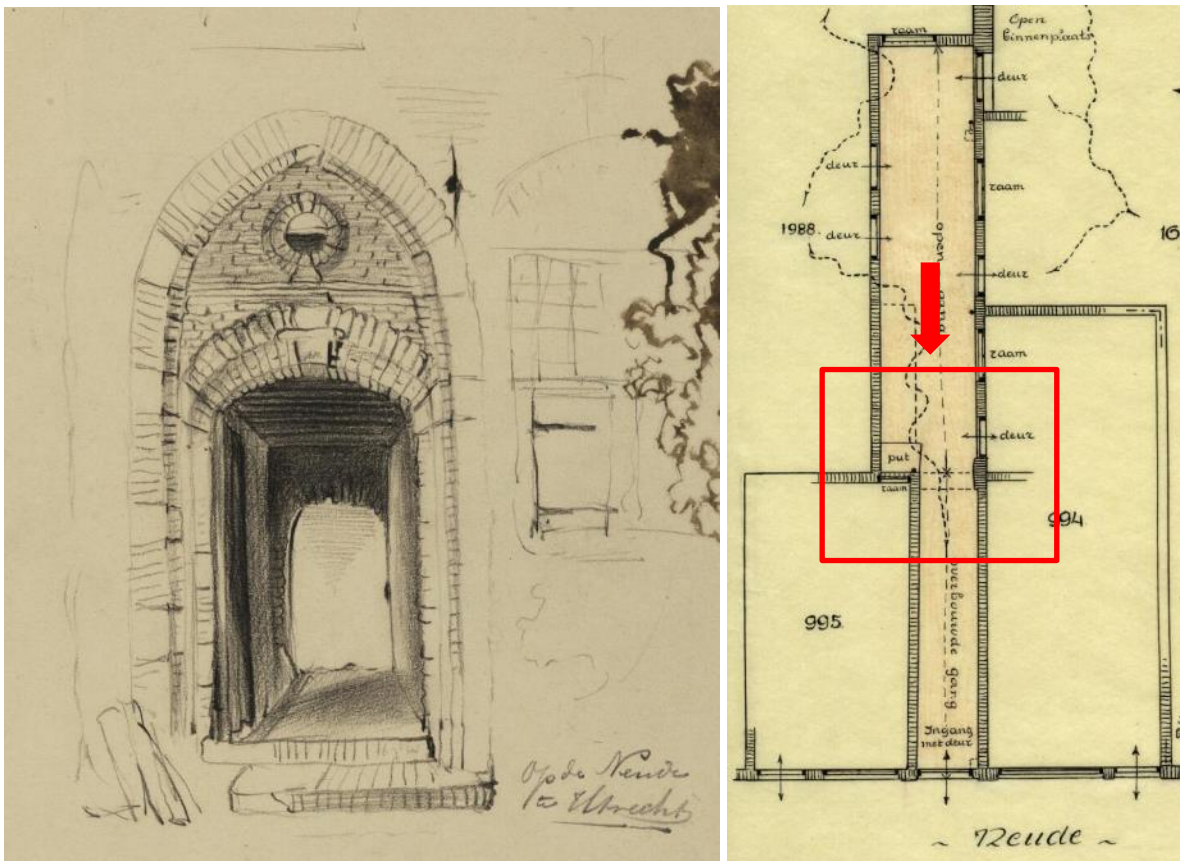
Afb.24 Aanzicht doorgang naar de Neude circa 1845/ Bron: Utrechts Archief inv.nr: 21289

Desondanks had het complex nog wel enkele gebouwen en gebouwdelen die representatief waren voor de periode waarin ze waren gebouwd zoals de imposante muntmeesterswoning en het patershuis aan de Neude. Ook waren er waarschijnlijk nog sporen van het kloosterperiode overgebleven namelijk de architectuur van de smalle poort aan de noordzijde die toegang gaf aan de Neude. De schets van deze poort dateert uit halverwege de 18^e eeuw en wordt getekend met een spitsboog met daarnaast een kruiskozijn met houten luiken. Op een 20^e eeuwse kadastrale kaart is deze hoek precies hetzelfde gebleven. Hoogstwaarschijnlijk is hier niet veel veranderd omdat dit gedeelte van het klooster altijd aan het oog onttrokken was tenzij de smalle doorgang gebruikt werd. Hoewel er geen latere beelden zijn van deze poort, is het aannemelijk dat deze nog bestond bij de sloop van het complex. Op schetsen van de sloop is wel de spitsboog te herkennen.

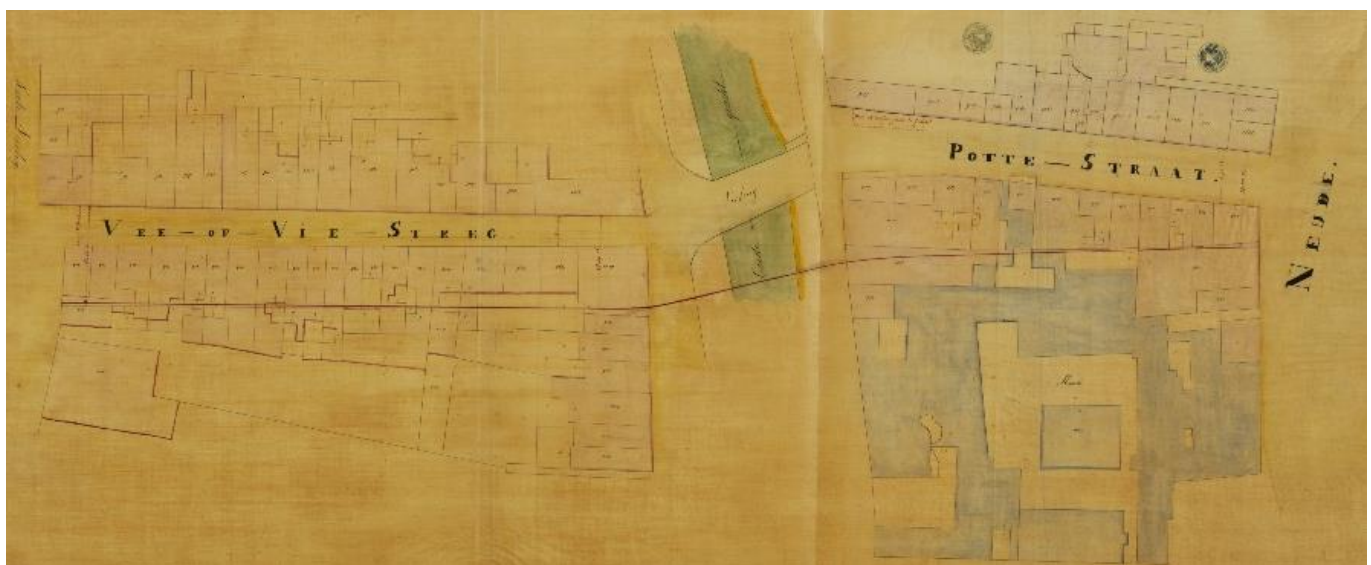
Afb. 27 Plannen voor de verbreding aan de zuidzijde van de Viesteeg en Potterstraat 1865 (rode lijn)

Al in de eerste helft van de 19^e eeuw waren er plannen gerealiseerd die de stedelijke structuur zouden veranderen. Met de opkomst van de industriële revolutie was de nood hoog om betere handelsrouten te realiseren tussen de binnenstad en de gebieden eromheen. Tot begin 20^e eeuw zijn deze plannen echter niet uitgevoerd. Het verkeer vanaf Vredenburg verplaatste zich steeds meer via de Viesteeg en Pottersteeg. Deze waren twee straten van amper 7 a 8 meter breed. In 1908 werd de paardentram opgeheven en vervangen door een trambaan aangelegd vanaf Vredenburg door de Viesteeg en Potterstraat tot buiten de binnenstad. Deze straten werden steeds drukker en er was onvoldoende ruimte om meer trambanen te realiseren en ook nog in gebruik te houden voor de winkeliers en winkelende personen. De middeleeuwse stedenbouwkundige situatie kon de nieuwe ontwikkelingen niet aan. Hierdoor werd er besloten om de Viesteeg en Potterstraat te verbreden. Tenslotte kwam in 1919 een rooilijnverordening waarin werd bepaald dat er een brede verbindingsweg moest komen tussen de Catharijnebrug en Wilhelminapark. Deze verbindingsweg moest 18 meter breed worden.

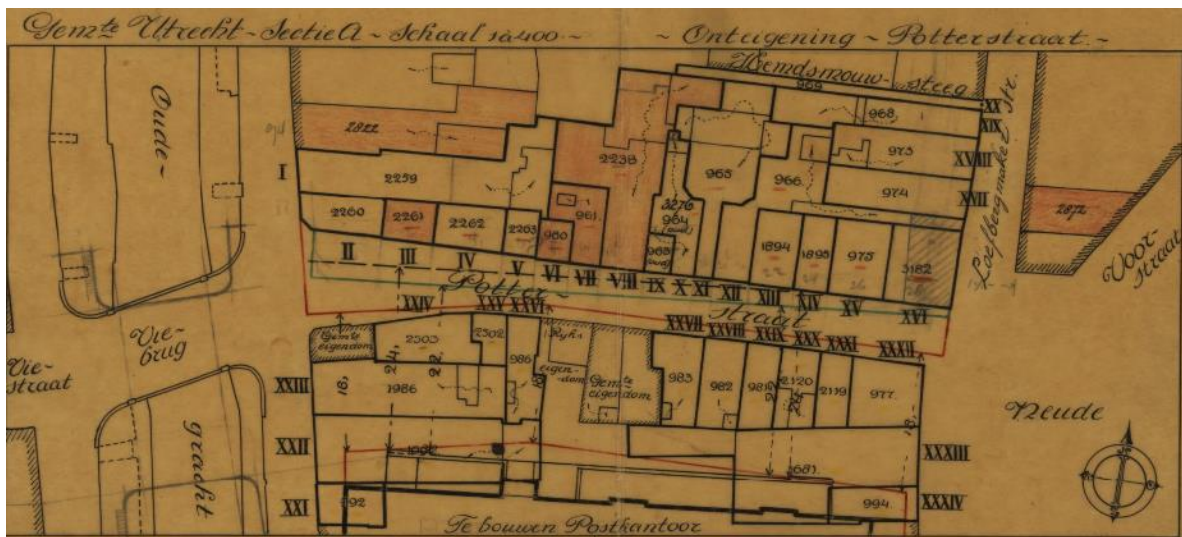
Afb.28 Panden aan de zuidzijde van de Rijksmunt 1850-'60/ Bron: Utrechts Archief inv.nr: 39980

Op de kaart uit 1920 is te zien welke panden aan de Potterstraat onteigend moesten worden en welke al gemeentelijke eigendommen waren (afb.28). De bouw van het postkantoor was al reeds in 1919 begonnen en de panden aan de Neude, Drakenburgsteeg en op het binnenterrein waren al gesloopt. Zelfs nadat het gehele postkantoor was gebouwd was het laatste pand, Oudegracht 79, in 1927 nog steeds in het straatbeeld zichtbaar (afb.29). De gehele Potterstraat was verbreed en was een groot contrast met de smalle steeg die het alle eeuwenlang was geweest (afb.30).

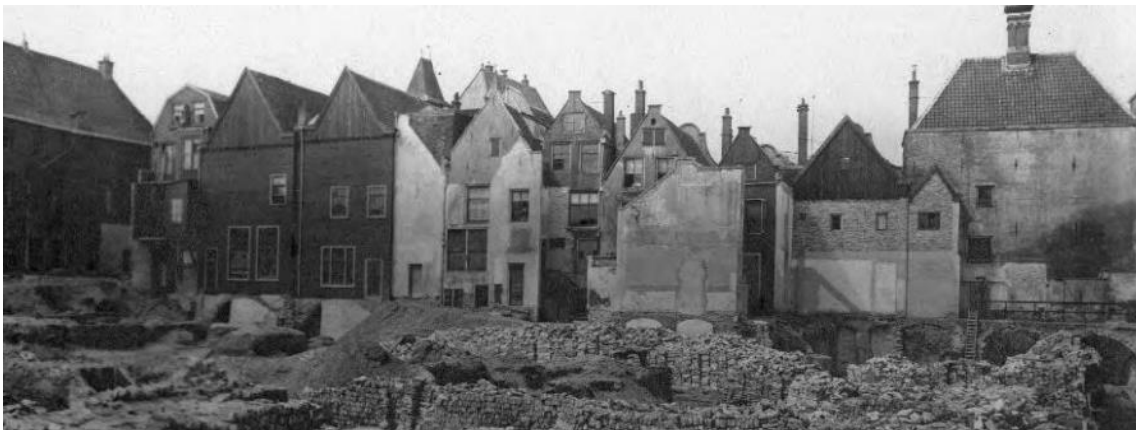
Afb.31 Zicht op de achterkant van de panden aan de Oudegracht / Bron: Utrechts Archief inv.nr: 80574

De sloop van het bouwblok geschiedde niet in een keer. De panden van het Muntcomplex aan de Drakenburgsteeg, de Neude en op de binnenplaats werden als eerste gesloopt. Op een foto uit 1919 is te zien dat de afbraak al grotendeels was afgerond, maar dat de panden aan de Oude Gracht nog niet gesloopt waren (afb.31). Op deze foto zijn de achtergevels van de panden aan de Oudegracht ook goed te zien. Enkele panden hebben een nieuwe tijdelijke houten achtergevel gekregen omdat de oorspronkelijke achtergevels waren gesloopt om plaats te maken voor de fundering van het Hoofdpostkantoor.

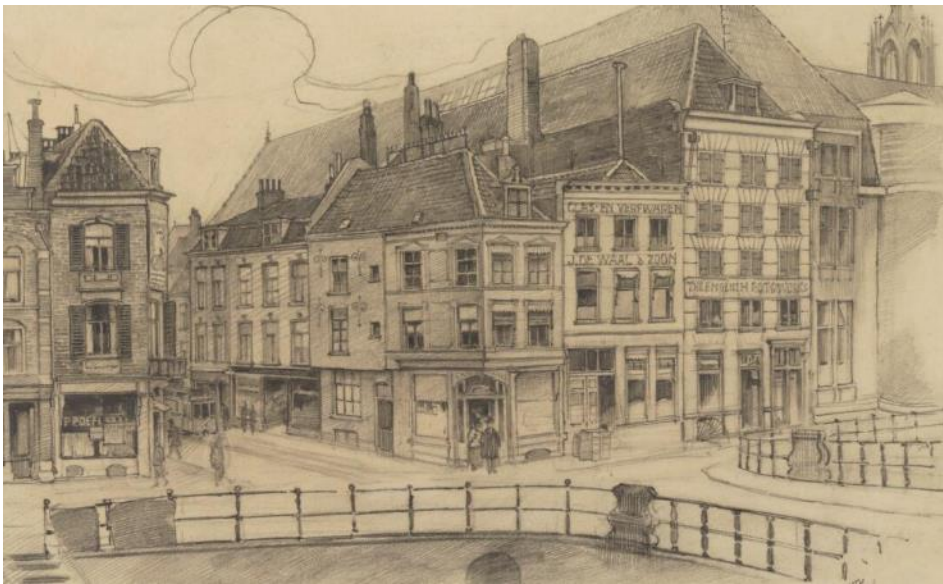
Afb.30 Zicht hoek Potterstraat-Oudegracht. Rechts het postkantoor met daarnaast Huis Sandenburch in 1924

Huis Sandenburch, ook wel het pakhuis, aan de Oude Gracht WZ 77 was een van de laatst gesloopte panden. Op een foto uit 1924 is te zien dat er met de sloop van de panden op het middengedeelte aan de Potterstraat is gestart. Ook van deze panden worden borden geplaatst met de tekst 'Afbraak te koop [...]'. De panden op de hoeken met de Neude en Oude Gracht volgden kort daarna. Het laatste gebouw dat in 1928 werd gesloopt om de verbreding van de Potterstraat te realiseren was het pand van J. de Waal & Zonen, een glas- en verfwaren bedrijf. Het Postkantoor stond na de sloop van dit pand geheel vrij van alle bebouwing.
