ERASED FROM MEMORY

ONDERZOEK NAAR DE ONTWIKKELING VAN HET RIJSMUNTCOMPLEX EN DE SLOOP VAN EEN HISTORISCH BOUWBLOK IN DE UTRECHTSE BINNENSTAD

Student: Margyëne Booi (6055516)
Begeleider: Koen Ottenheim
Opleiding: Master Kunstgeschiedenis
Universiteit Utrecht
Datum: 12 augustus 2020

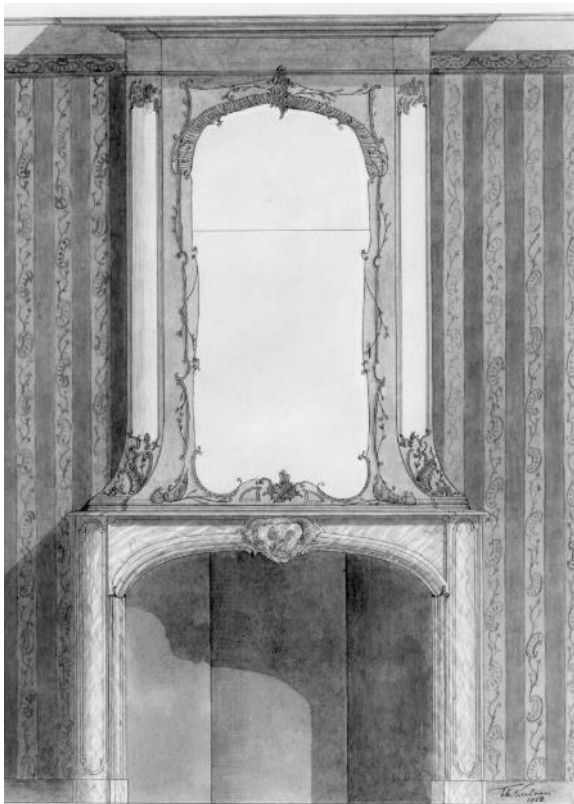
Afb.31 Rococo schoorsteenmantel uit het Patershuis / Bron: Utrechts Archief inv.nr: 31295

Evangelist. Deze is afkomstig uit het Rijksmuntgebouw maar wordt in verband gebracht met het St. Ceciliaklooster en wordt gedateerd tussen de 1500-1520.⁶⁹ Een ander voorbeeld is de midden 18^e-eeuwse Rococo schoorsteenmantel uit het Patershuis (afb.31). Hiervan bevindt zich een gedeelte in de kleine trouwzaal van het Utrechtse stadhuis. Het geheel is op tekening gedocumenteerd door Verlaan.

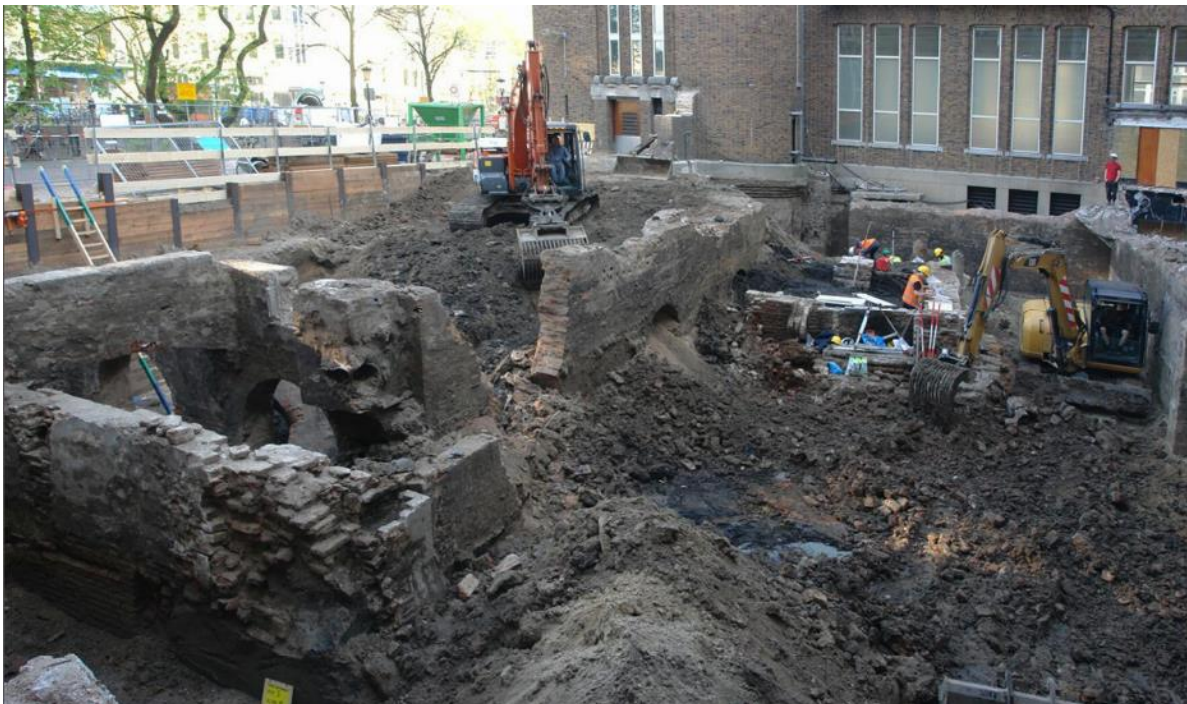
Afb.33 Archeologisch onderzoek op het binnenterrein van het Hoofdpostkantoor in 2018

Vanuit archeologisch onderzoek op het binnenterrein van het Hoofdpostkantoor is gebleken dat er ondergronds nog resten van keldermuren, tegels en munten aanwezig waren. De aangetroffen keldermuren en vloeren waren onder andere van de panden ten zuiden van de drie panden met halsgevels aan de Oudegracht (afb.33).

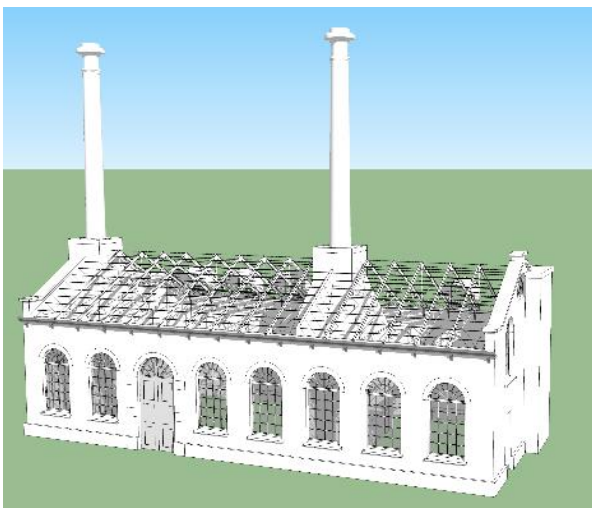
Het nieuwe smelthuis wordt in de tuin van een aangekocht perceel gebouwd. In de bestekken zou het smelthuis uiterlijk in mei 1843 opgeleverd moeten zijn. In september 1842, nadat de fundering klaar was, werden wijzigingen doorgevoerd voor de opstaande wanden. Dit is een van de weinige schetsen die nog in het archief zijn opgenomen. Na de bouw van het nieuwe smelthuis werd het oude smelthuis met stallen gesloopt. Er vonden toen enige werkzaamheden plaats in de oude pletzaal en muntmeesterswoning.

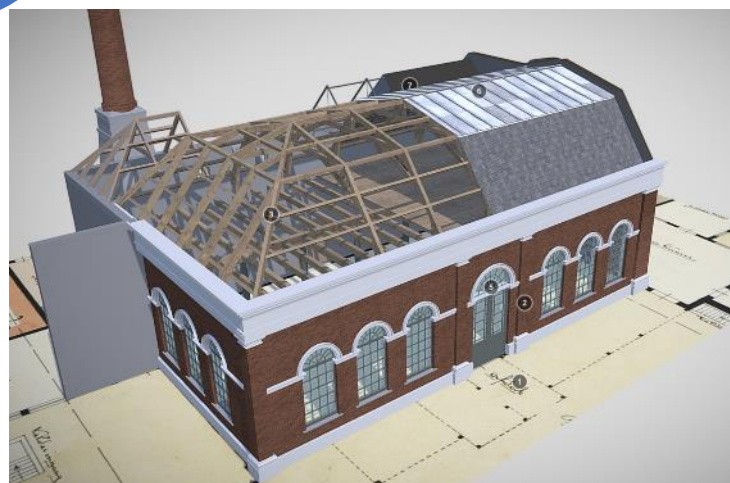
De nieuwe pletzaal wordt gebouwd op een nieuw aangekocht perceel ten noorden van de binnenplaats. Daartegenaan worden een gloeihuis met een schoorsteen van 34 meter hoog. In 1846 wordt de nieuwe muntzaal op de fundering van de oude pletzaal gebouwd met aangrenzende kamers en een kleine gloeihuis. Link 3D: <https://skfb.ly/6THQD>

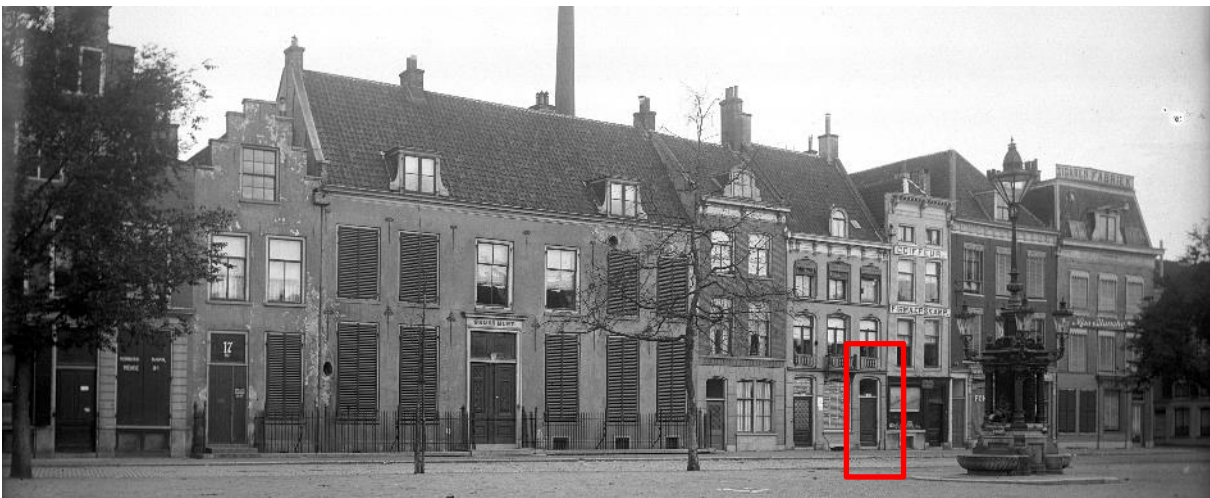
Rijksmunt met aangrenzende panden. Rood: smalle doorgang naar het binnenterrein. Bron: U.A. nr. 64605

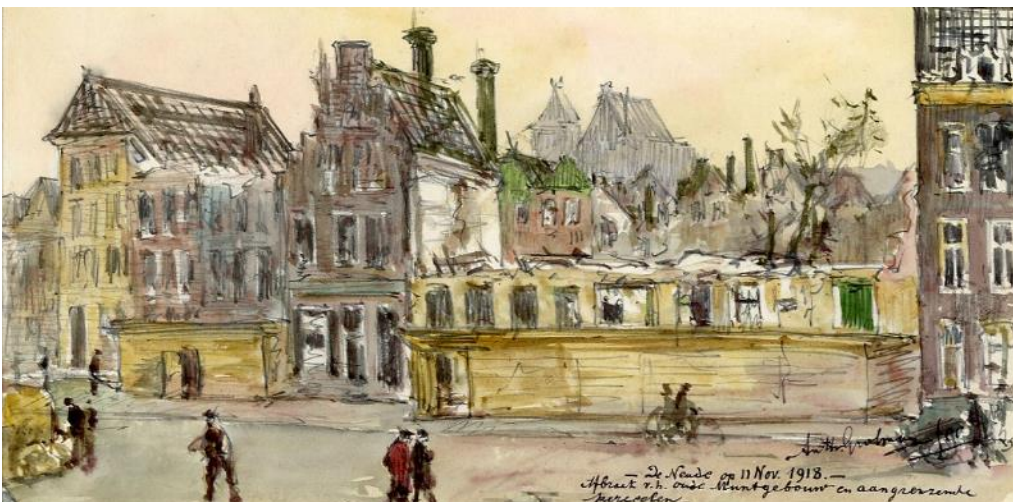
Afbraak complex in 1918. Zijkapel en patershuis gesloopt. Voormalige kapel staat nog Bron: U.A. nr. 39466

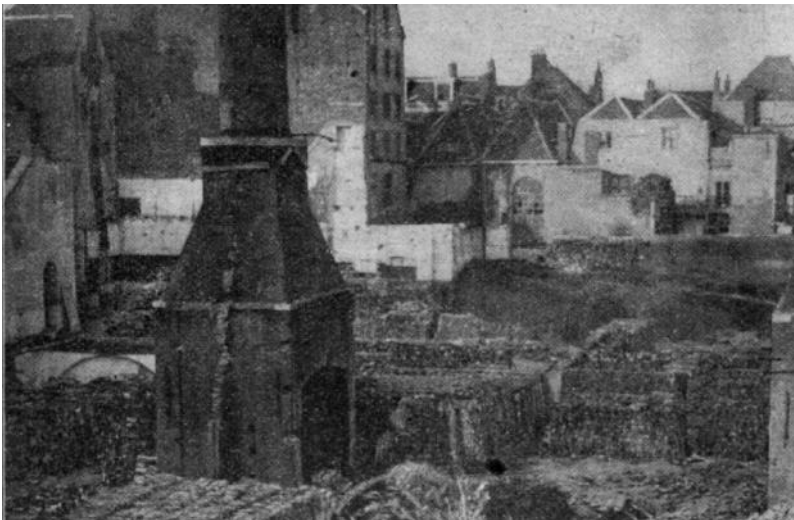
Sloop binnenplaats met gezicht op de achtergevels in 1919 van de Potterstraat en links achtergevels Oudegracht – U.A. 80572

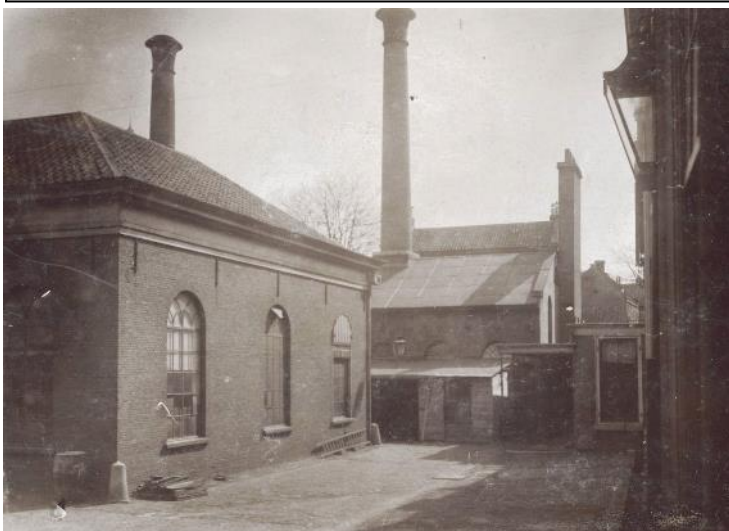
Gezicht op het smelthuis en vrijstaande gebouw op de binnenplaats. Bron: Collectie Nederland

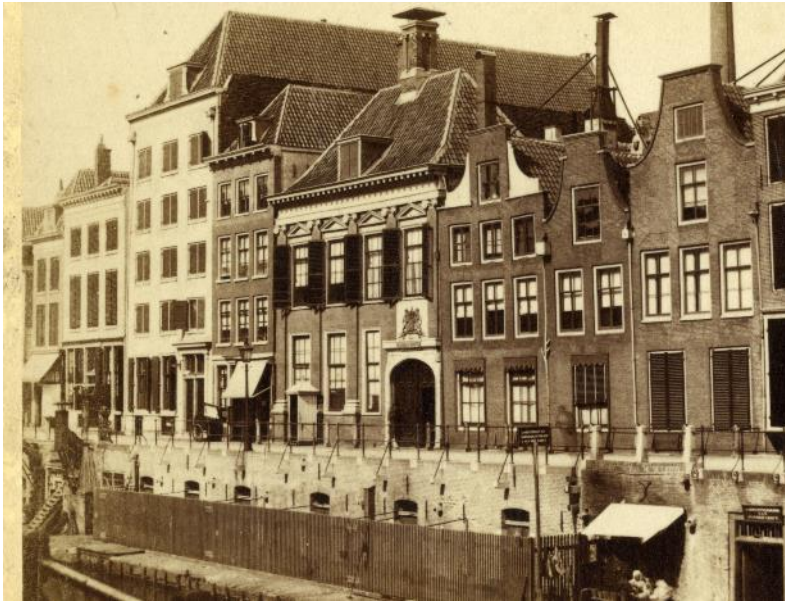
De Oudegracht in beeld. De eerste foto is gemaakt circa 1860 en laat de oudere gevels zien van de drie panden naast de muntmeesterswoning. In 1900 (derde foto) hebben deze drie gevels andere geveltoppen. Rechts is huis Drakenburg te zien. Foto twee (1907) is op de Oudegracht genomen met rechts de Rijksmunt.

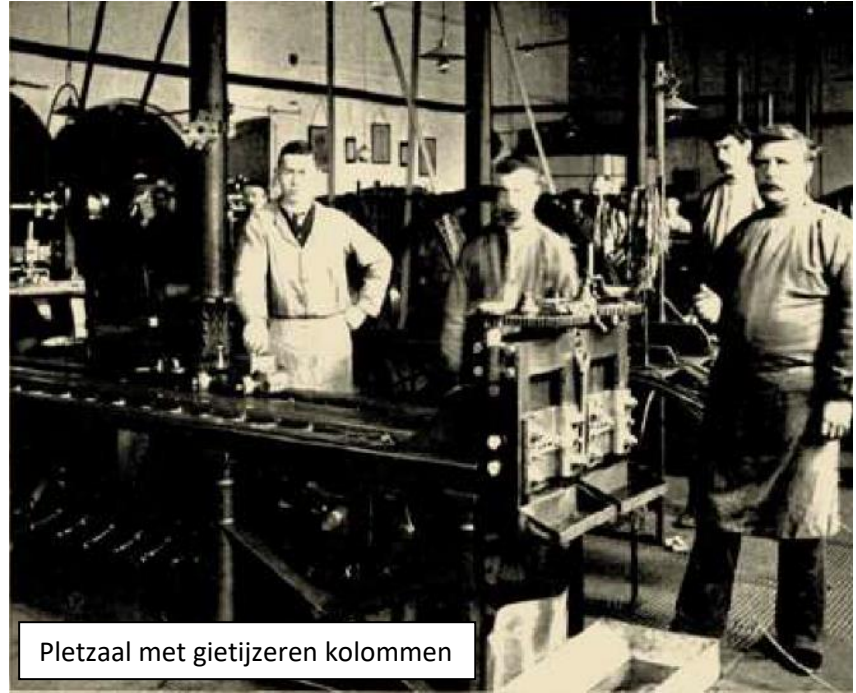
Pletzaal met gietijzeren kolommen

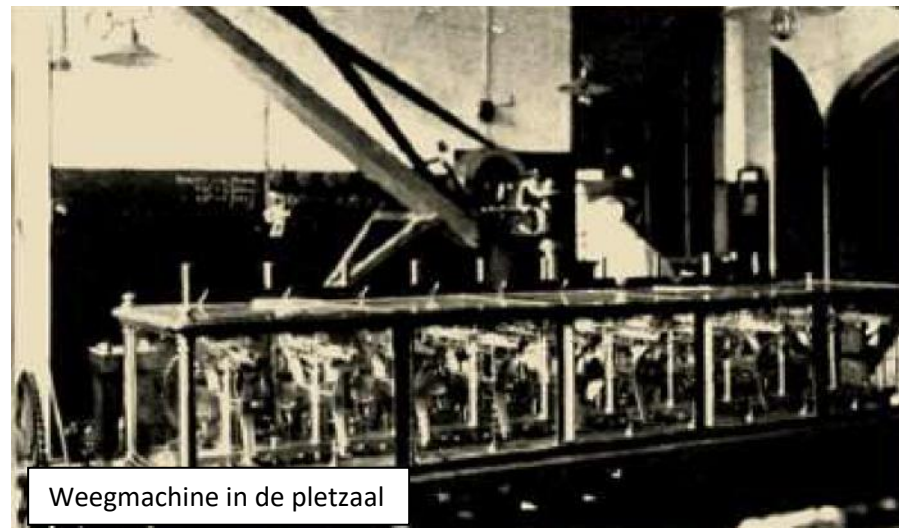
Weegmachine in de pletzaal

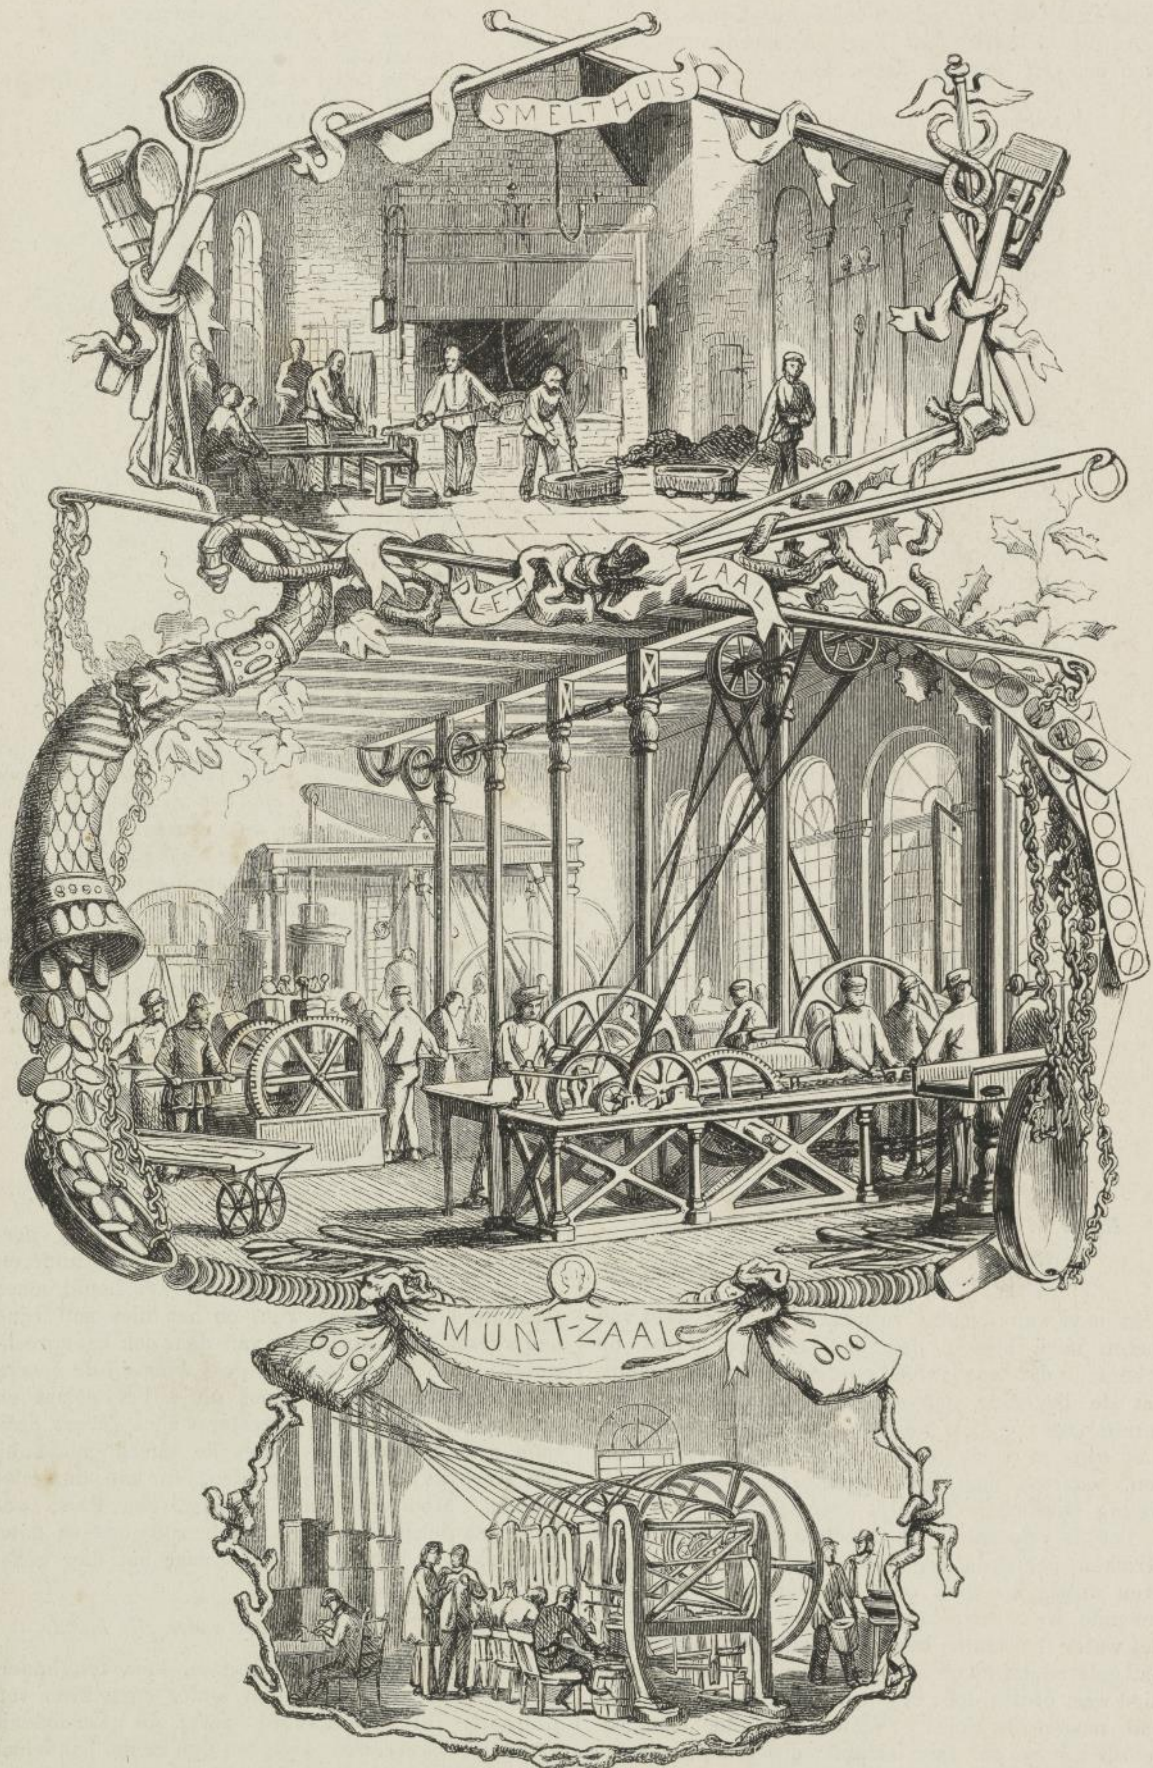
'T SMELTHUIS, DE PLETTERIJ EN DE MUNTZAAL VAN 'S RIJKS MUNT;
teekening op hout van D. van der Kellen Jr.

Interieurbeelden van het smelthuis, pletterij en muntzaal. Tekenaar: D. van der Kellen in 1863
Bron: Utrechts Archief – 37825

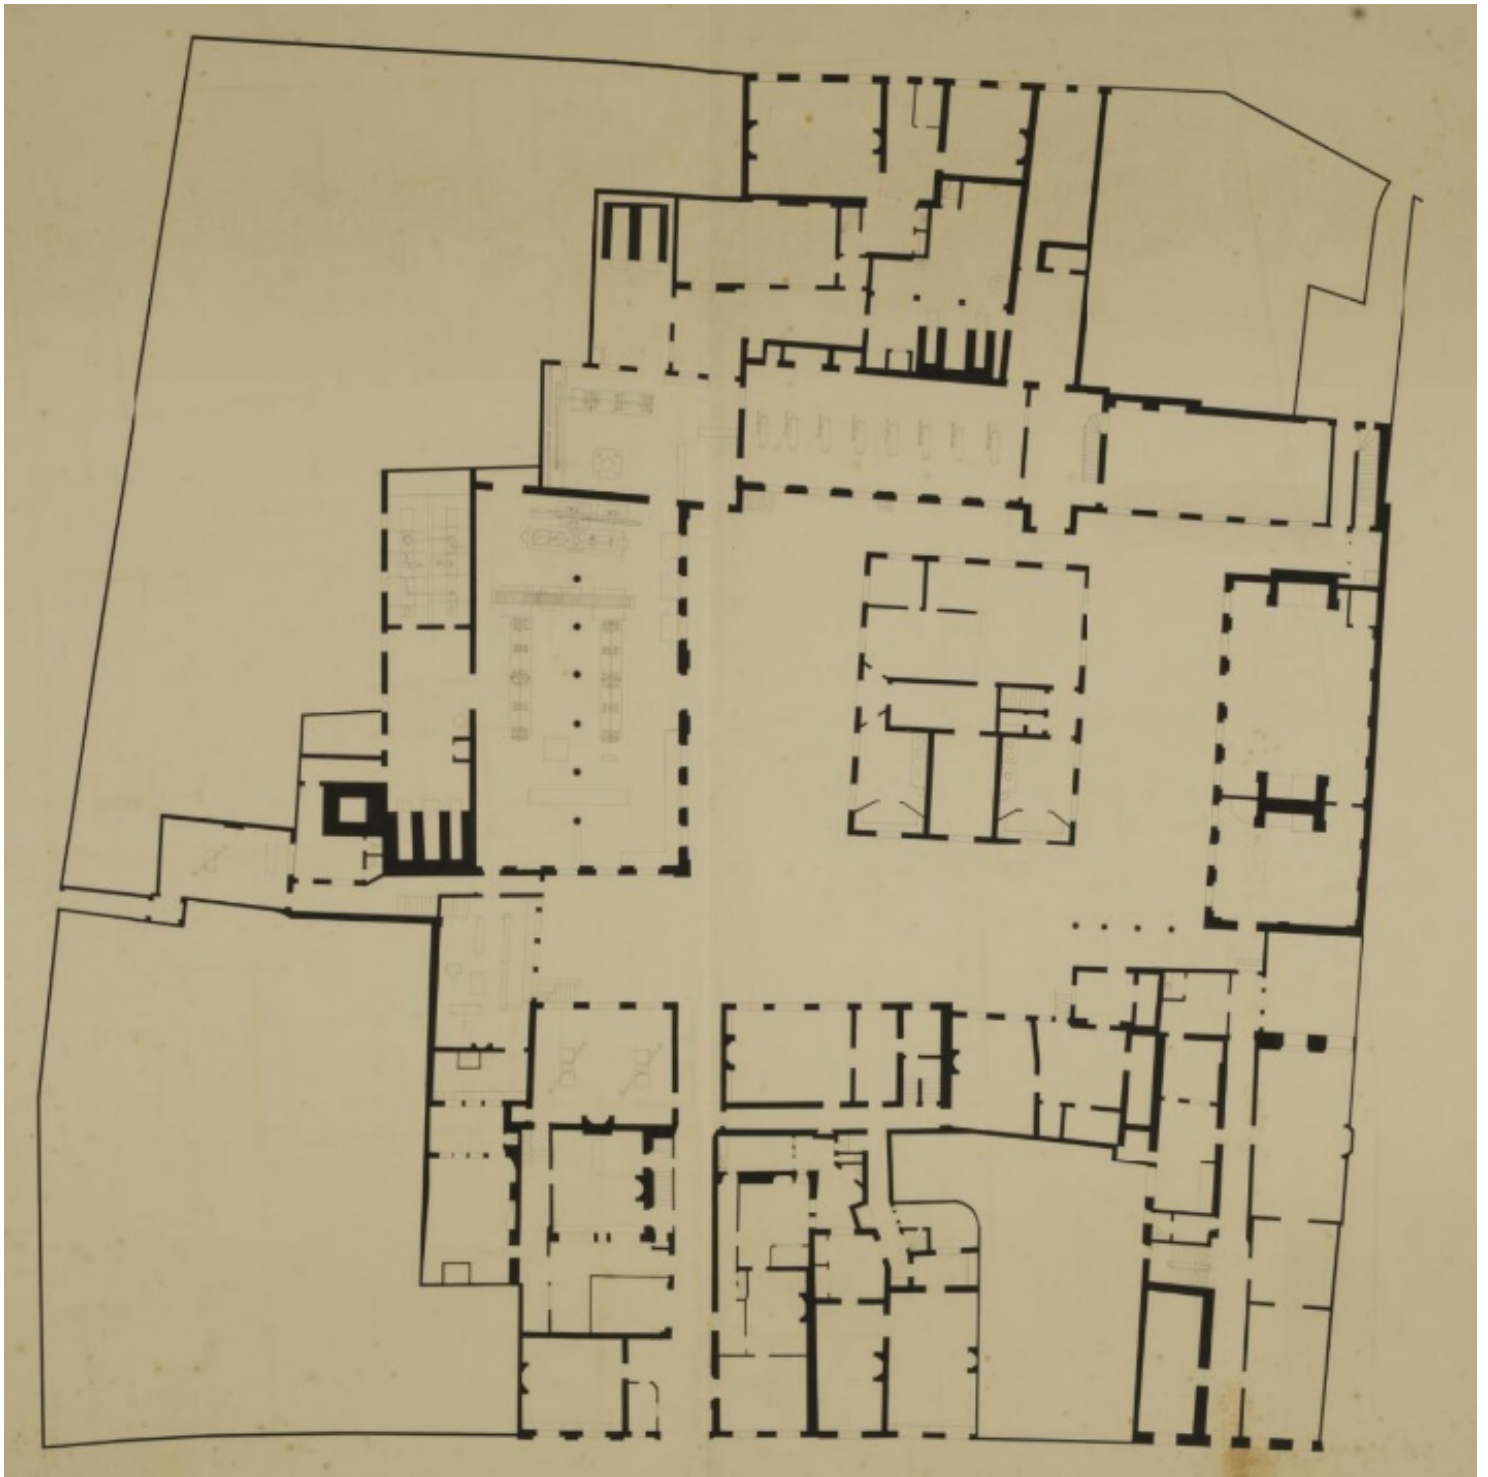
Plattegrond rijksmuntcomplex 1860-1874. De plaatsing van de machines zijn met potlood ingetekend.
Boven: Neude / Onderaan: Oudegracht/ Links: Potterstraat
Bron: Utrechts Archief – 216832

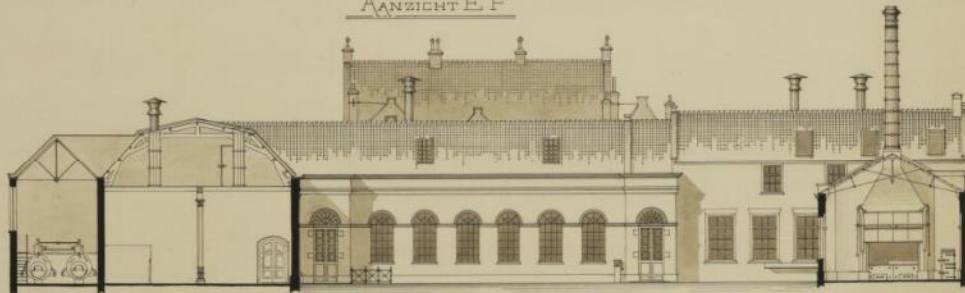
AANZICHT EF

OUDE RYKSMUNT AAN DE OUDEGRACHT EN NEUDE

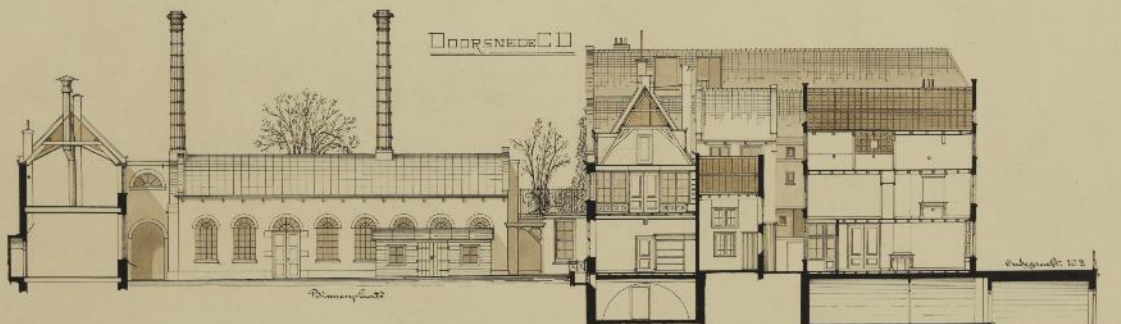
Situatie voor het te bouwen Post en Telegraafgebouw
te Utrecht. Schaal 1:200.
64.-11

Situatietekening van de nog niet gesloopte panden aan de Oudegracht met een uitlijn van het Hoofdpostkantoor door Theo Verlaan in 1918
Links: Neude / Rechts: Oudegracht

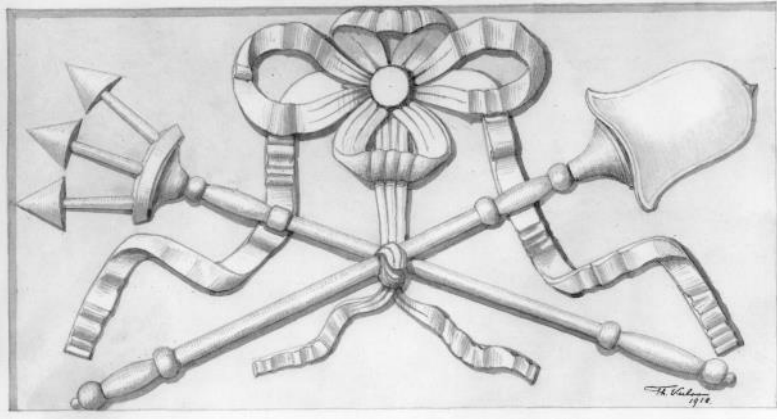
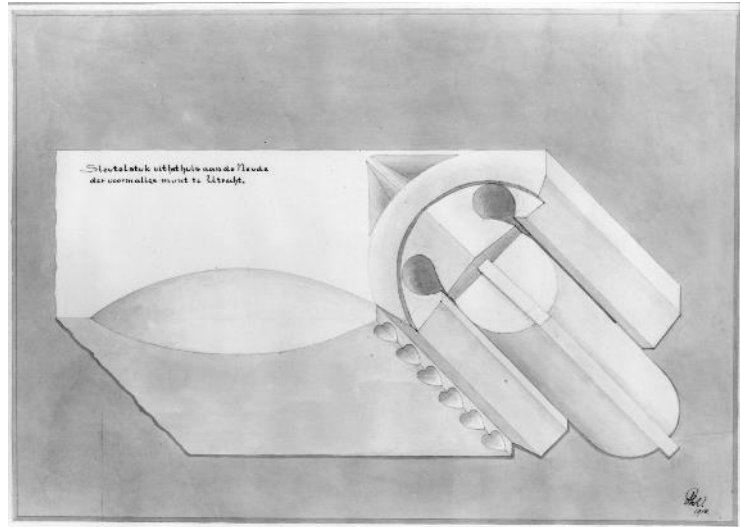
Cartouse in de schoorsteenmantel der muntmeesterskamer der oude munt aan de oudegracht te Utrecht.

Sleutelstuk uit het huis aan de Meent der voormalige munt te Utrecht.

Decoratieve elementen aan de panden van het Rijksmuntcomplex getekend door Verlaan

1. Cartouche uit de muntmeesterswoning
2. Sleutelstuk uit het patershuis
3. Gevelankers van het patershuis
4. Zandsteenlatei in een huis aan de Oudegracht
5. Zandsteen schoorsteenelementen uit een huis aan de Oudegracht

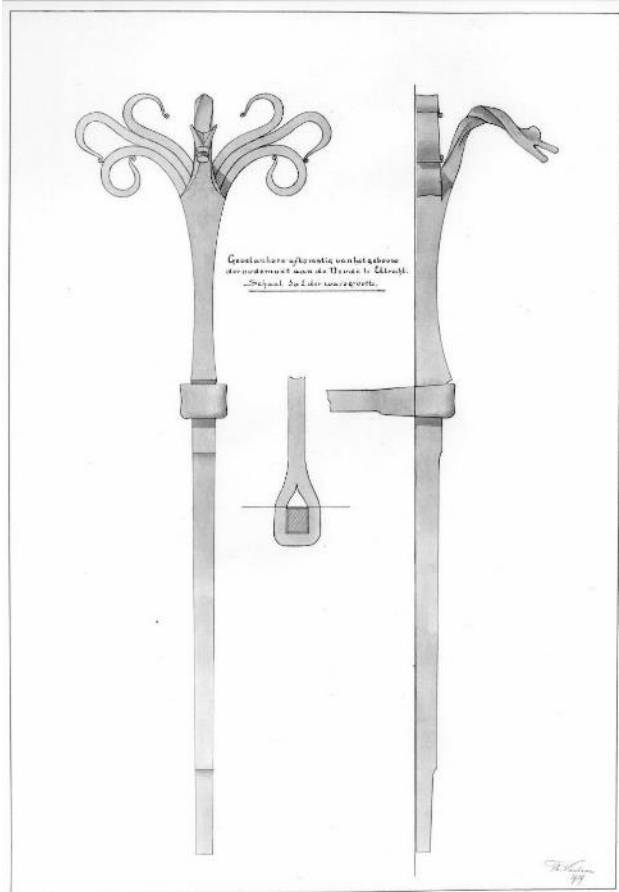
Gevelankers uitkomstig van het gebouw der oude munt aan de Meent te Utrecht. —Schaal 3/2 in de voorzijde.

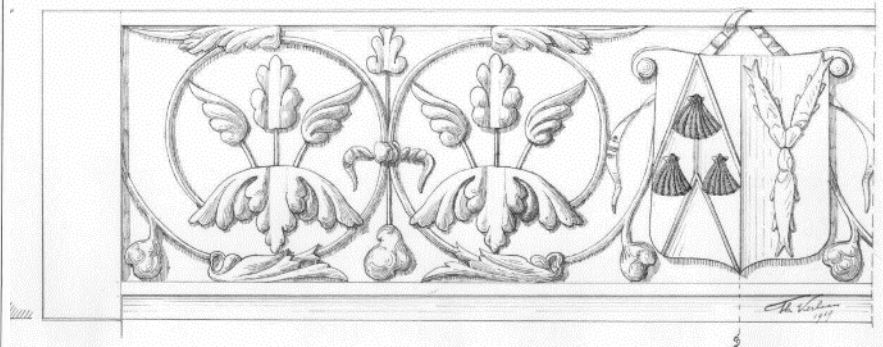
Schoorsteenornamenten gevonden bij de afbraak der munt uit het huis 1732 aan de oudegracht te Utrecht in 1938. Zandsteen.

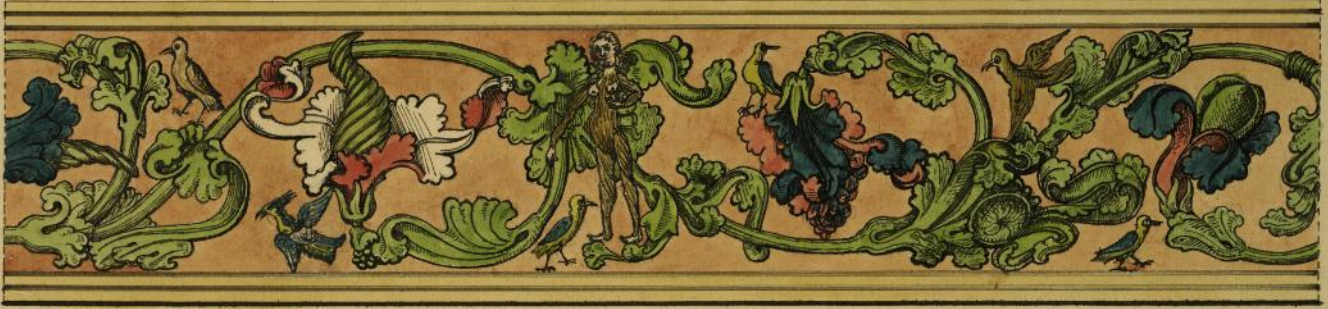
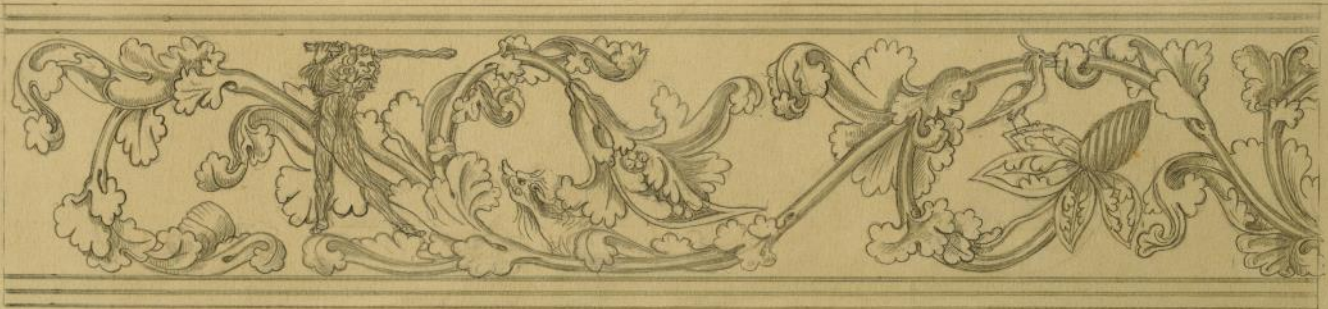
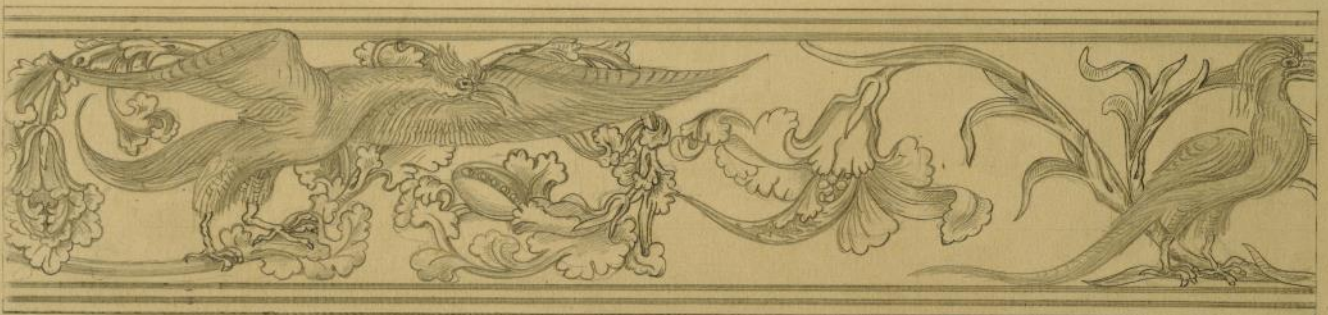
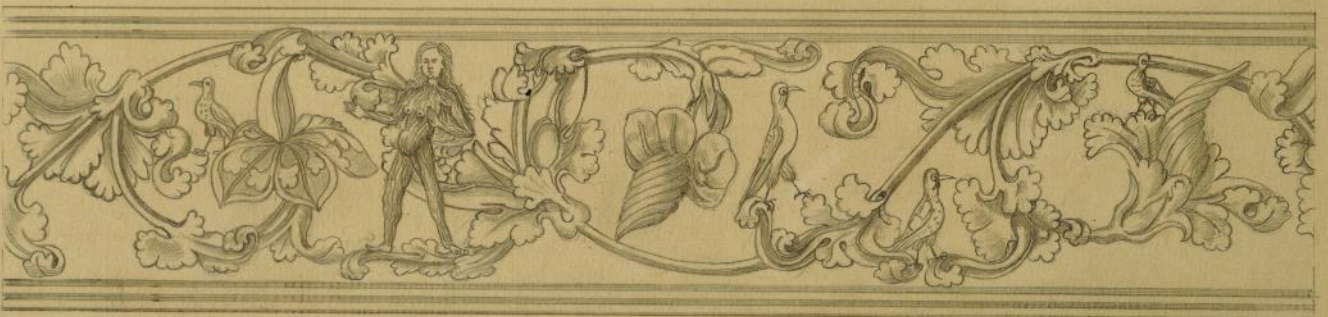
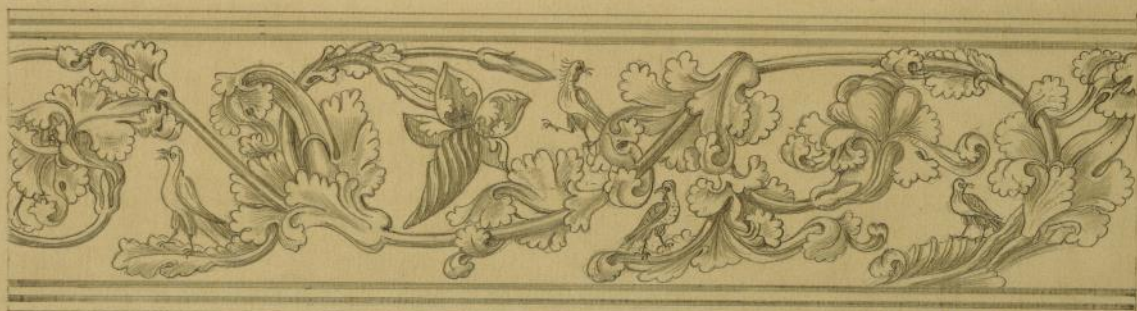
Vondsten bij het afbreken der Munt aan de Oudegracht te Utrecht in 1918.
Gevonden in het voormalige Registratiegebouw. beschildering van zolderbalken.
Anno 1400.

Aangetroffen beschildering van zolderbalken in het Registratiegebouw daterend uit circa 1400. Het voormalige patershuis werd na de verhuizing van de Rijksmunt gebruikt voor de Registratie van Domeinen.
Bron: Utrechts Archief – 31291

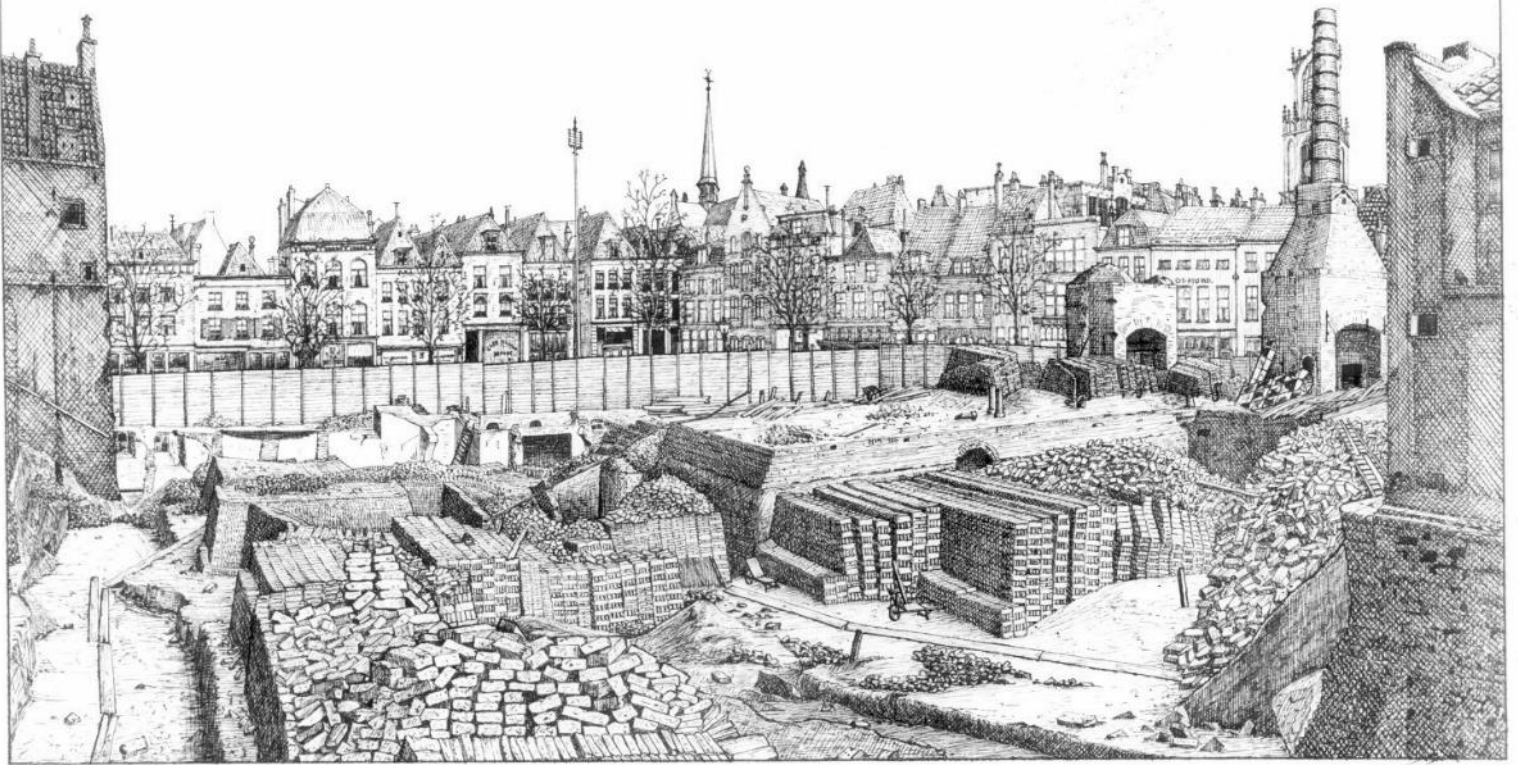
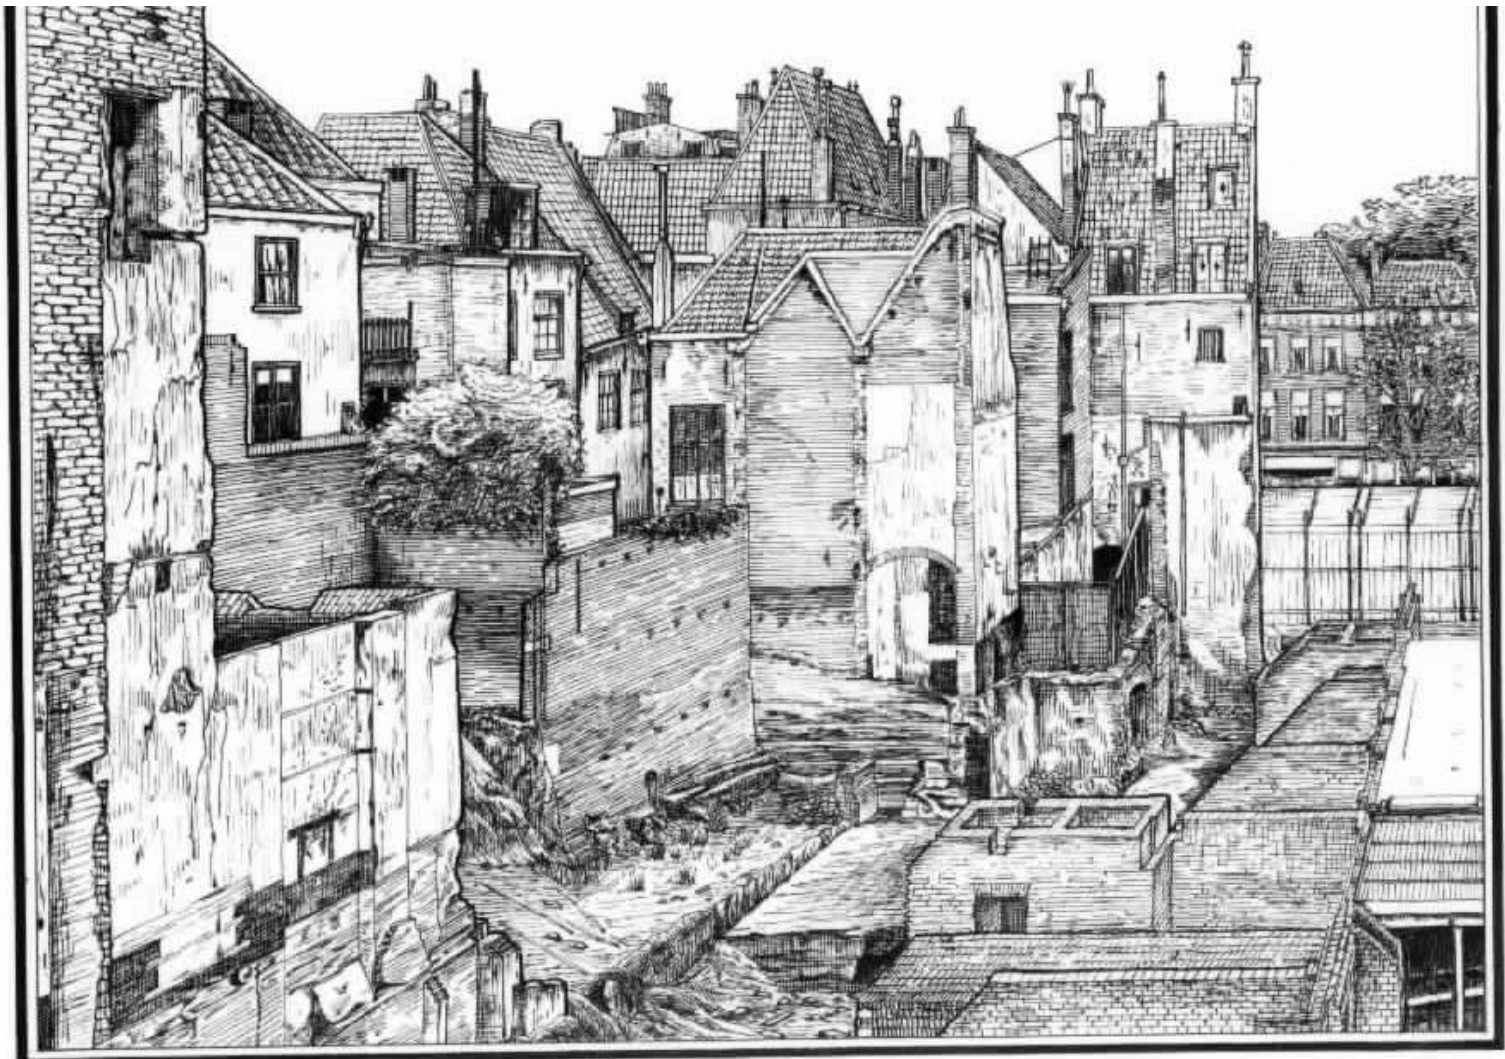
Gezicht op de afbraak van het muntcomplex van de binnenplaats en panden aan de Neude in 1919 en 1920. Waarschijnlijk heeft Verlaan deze getekend kijkende vanuit de voormalige muntmeesterswoning.
Bron: Utrechts Archief – 30493 / 31290
