# Kastelen in oorlogstijd

Geschiedenis en restauratie van Nederlandse kastelen en buitenplaatsen tijdens en na de Tweede Wereldoorlog

Scriptie Master Architectuurgeschiedenis en Monumentenzorg

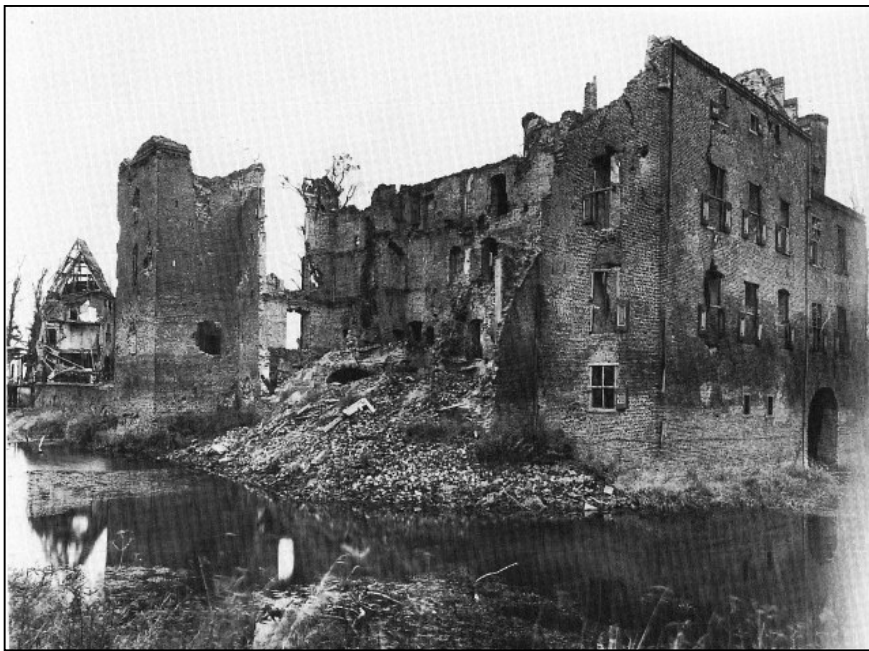
(afb. 14) Het zwaar beschadigde kasteel Doorwerth, 1946.

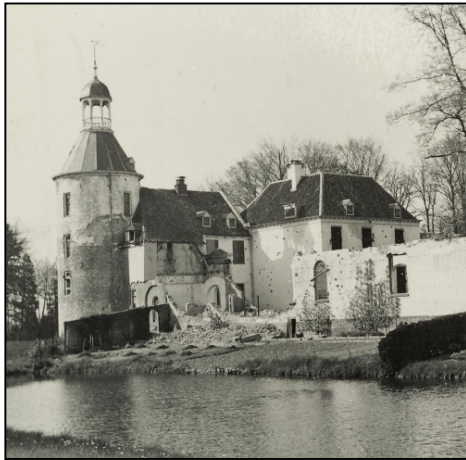
(afb. 24) Oorlogsschade aan kasteel Wisch, 1946.

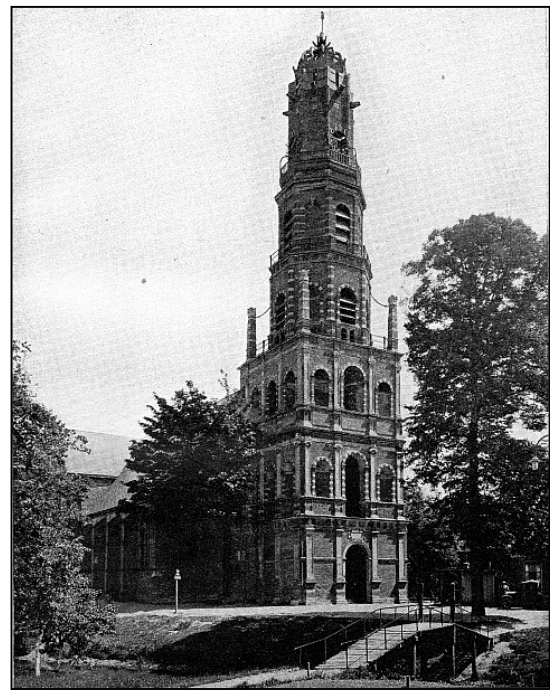
(afb. 27) Toren van de Hervormde kerk te IJsselstein, foto van na de restauratie waarbij de top in Amsterdamse Schoolstijl werd vervaardigd.

tegen het ‘terugrestaureren’ naar een verschijningsvorm die zij mogelijk in het verleden hadden gehad. Op deze manier bleef de historische groei van het monument zichtbaar. Voor de gedeelten van het monument die verloren waren gegaan werd de voorkeur gegeven aan moderne architectuur.<sup>87</sup> Een goed voorbeeld van deze grondbeginselen is de restauratie van de toren van de hervormde St. Nicolaaskerk te IJsselstein. Rond 1535 werd er een toren in renaissancestijl op de gotische kerk gebouwd. In 1911 raakte de kerk door een brand zwaar beschadigd. Vervolgens werd de toren van 1921 tot 1923 gerestaureerd, waarbij bewust werd gekozen voor een torenspits in Amsterdamse Schoolstijl. Zoals Kalf het omschreef: *‘Hoe aardig is er in het ontwerp van de heer De Klerk verband gebracht tussen het bestaande en het nieuwe; naast grote vrijmoedigheid in de vorm bestaat er eenheid tussen de oude romp en de nieuwe top’*.<sup>88</sup>

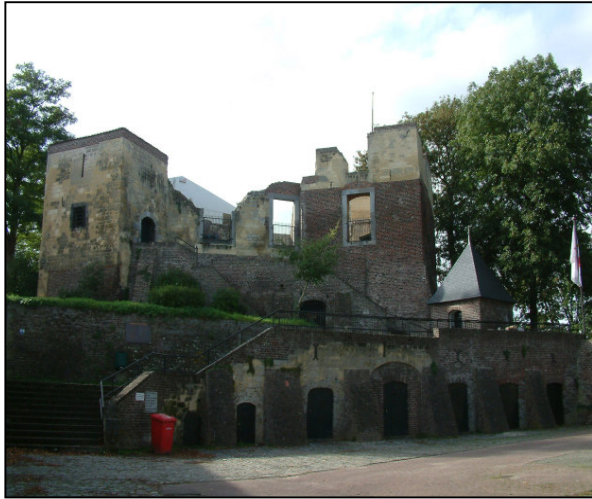
(afb. 28) Kasteelruïne Kessel, geconsolideerd in 1958.

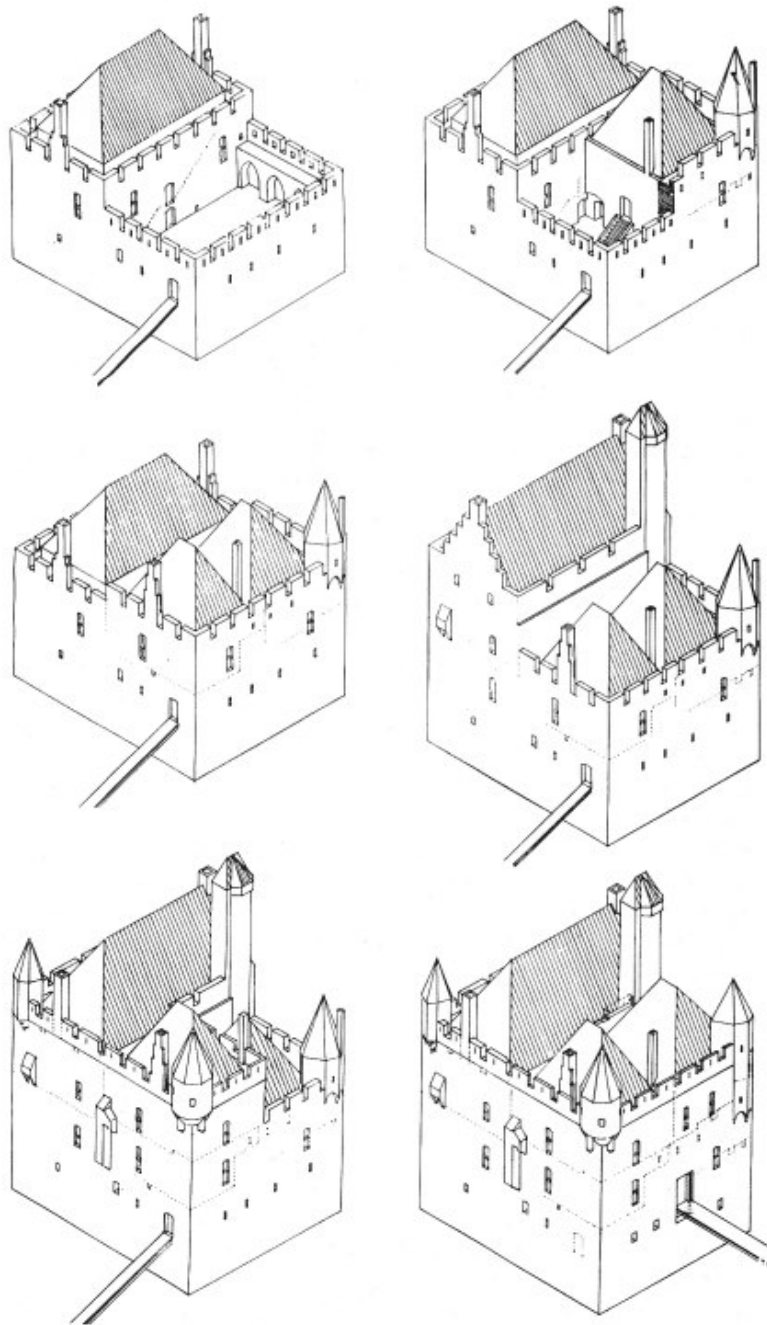
(afb. 34) Ontwikkeling van de hoofdburcht van kasteel Doornenburg, van de veertiende tot de zestiende eeuw.

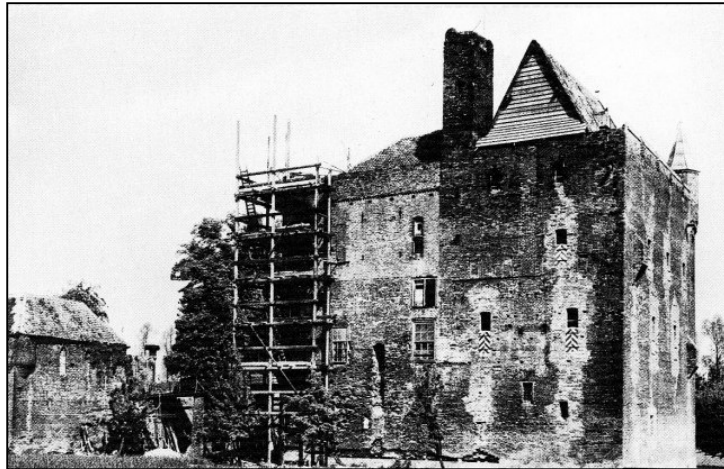
*(afb. 35) Kasteel Doornenburg tijdens de eerste restauratie in 1937.*

In april 1937 werd er begonnen met het restaureren van de zuidgevel, hierbij wilden ze de in goede staat verkerende onderdelen zien te behouden. Daarnaast werd er een nieuwe bekapping met leidendak aangebracht.<sup>123</sup> In 1938 volgde vervolgens de oost- en in 1939 de noordvleugel. In 1940 werd de westgevel onder handen genomen, net als verscheidene delen van de voorburch. Langzamerhand veranderde het geheel van gedaante en kwam de ommuurde waterburcht weder tot zijn recht.<sup>124</sup> Helaas was dit voor korte duur.

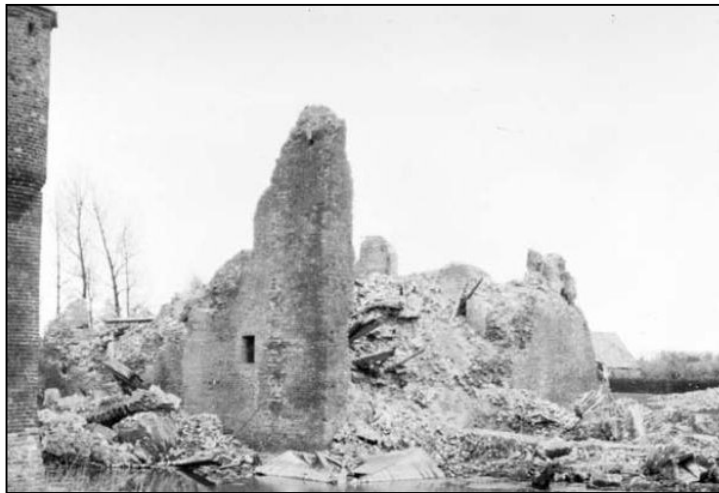
(afb. 37) Ruïne van kasteel Doornenburg, 1946.

Begin 1945 hadden de Duitsers een hoofdkwartier ingericht met een permanente observatiepost bij de Overbetuwse frontlijn en op de Nijmeegse Waalbrug. Hierdoor voerde Britse vliegtuigen luchtaanvallen uit op de Doornenburg. In januari 1945 kreeg de voorburcht enige treffers te verduren. In maart volgde de genadeklap. Twee Britse vliegtuigbommen maakten een einde aan de Doornenburg. De Duitse bezetting had zich echter al voortijdig uit de voeten gemaakt. De Duitsers keerden echter na het bombardement terug naar het kasteel om eigenhandig het poortgebouw op te blazen, opdat het de aanrukkende Geallieerden niet als observatiepost zou kunnen dienen.<sup>125</sup>

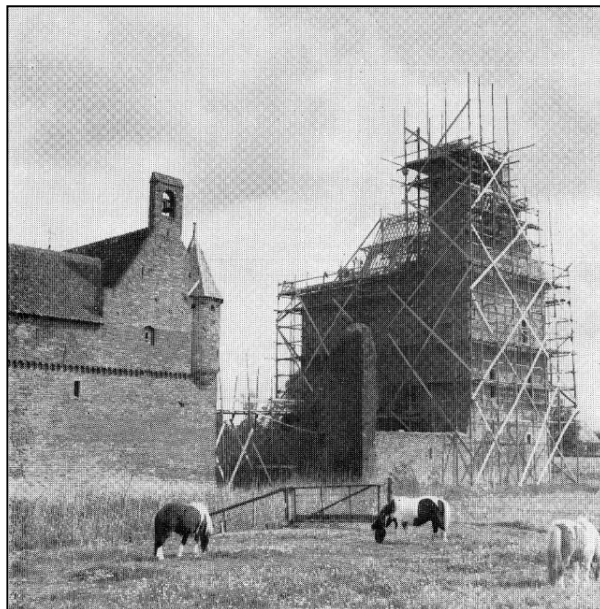
(afb. 38) Kasteel Doornenburg tijdens de restauratie in 1958.

In de zomer van 1956 werd vervolgens begonnen met de reconstructie van dit oudste gedeelte van het kasteel. Als rayonarchitect van het Rijksbureau werd Dhr. Verheus aangesteld.<sup>129</sup> In oktober van datzelfde jaar kwam het bericht dat de gehele herbouw zou vallen onder de wet tot ‘financiering wederopbouw publiekrechtelijke lichamen’. Dankzij deze steun waren er geen geldzorgen meer en kon er begonnen worden met de totale restauratie van het kasteel.<sup>130</sup> In de zomer van 1958 kwam het exterieur van de zuidelijke helft van het kasteel gereed. Over het voorplein ontstond nog discussie over wat er teruggebracht zou gaan worden. Uiteindelijk besloot de Rijkscommissie dat er tot volledig herstel van de nog ontbrekende veertiende- en vijftiende-eeuwse delen van de hoofdburcht overgegaan moest worden. Begin 1961 werd begonnen met deze reconstructie en vanaf 1965 glooide het voltallige kasteel weer aan de horizon.<sup>131</sup>

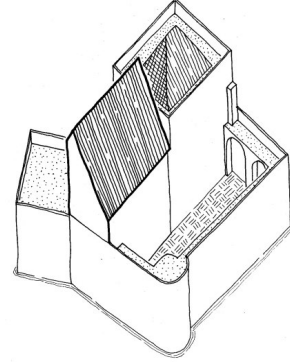
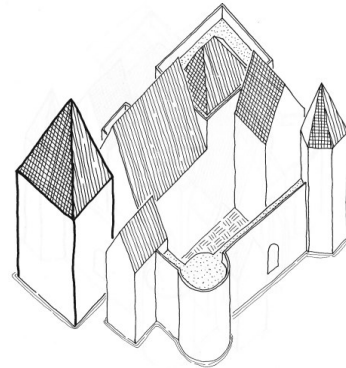
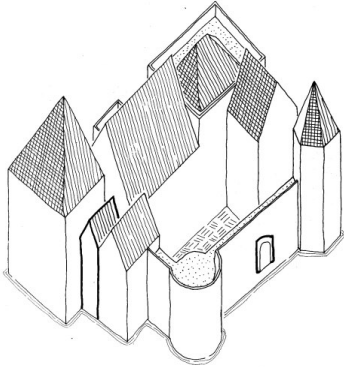
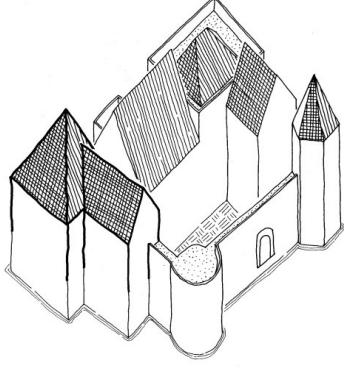
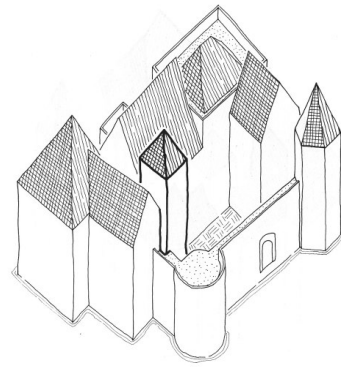
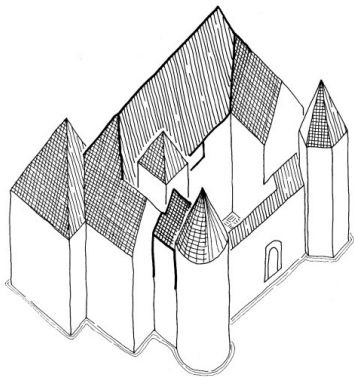
(afb. 40) De verschillende bouwfases van kasteel Nederhemert tot aan de Tweede Wereldoorlog.

Omstreeks 1900 verrees er tegen de westgevel van de eetzaalvleugel een toiletuitbouw (*bouwfase 14*). In 1916 was het de keukentoren die de laatste verbouwing onderging. De toren werd van een tweede verdieping voorzien en het kreeg daarnaast zijn oude schilddak terug. Dit was ook gelijk de fase waarin het kasteel zijn grootste omvang genoot.<sup>149</sup>

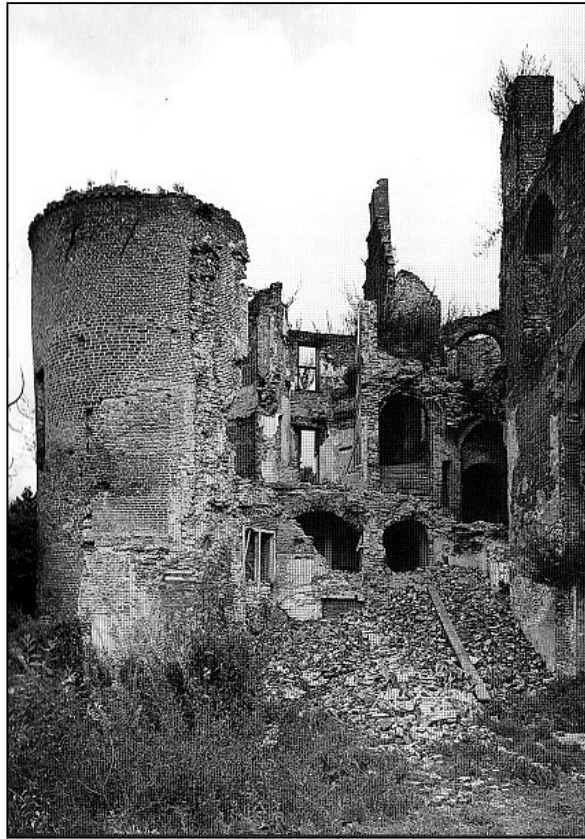
(afb. 42) Kasteel Nederhemert vlak na de Tweede Wereldoorlog.

Om bij de verdediging niet gehinderd te worden door burgers, werd het grootste gedeelte van de bevolking van de Bommelerwaard geëvacueerd. De inwoners van Nederhemert-Zuid moesten op 11 november 1944 vertrokken zijn.<sup>150</sup> In januari van het daaropvolgende jaar werd het kasteel door moedwilligheid der Duitsers verbrand.<sup>151</sup>

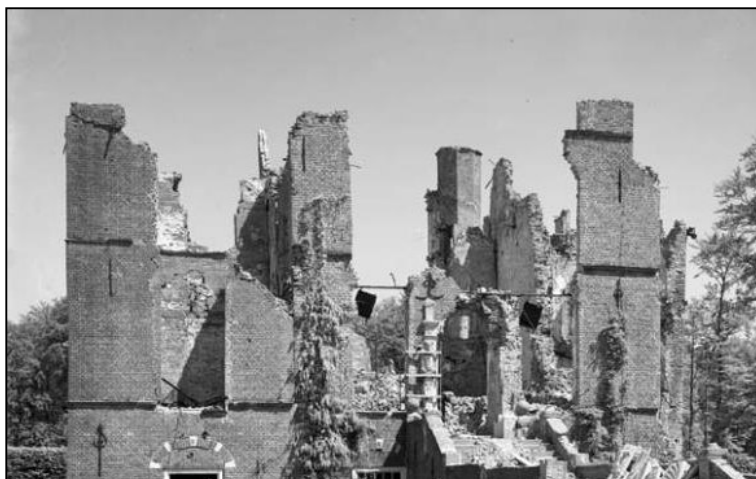
(afb. 50) Ruïne van kasteel Zuylestein, 1946.

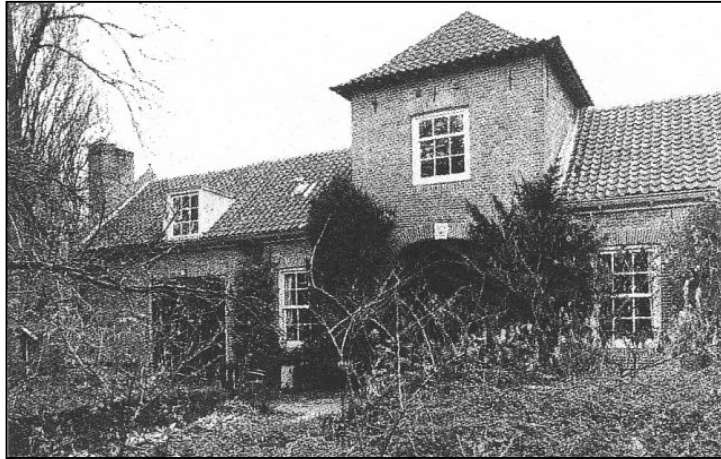
(afb. 51) Poortgebouw van kasteel Zuylestein na de reconstructie van 1959.

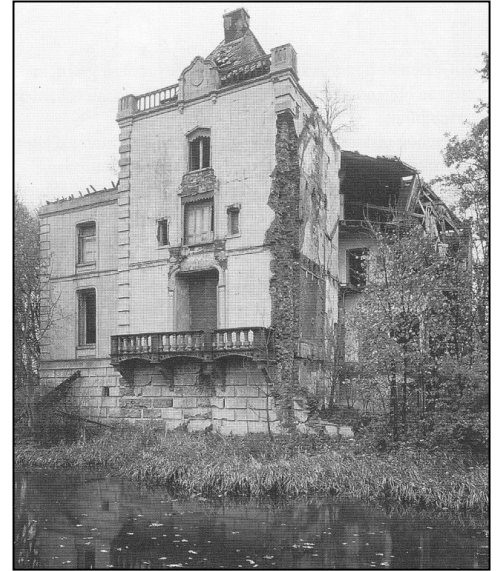
(afb. 55) Ruïne kasteel Lunenburg, 1959.

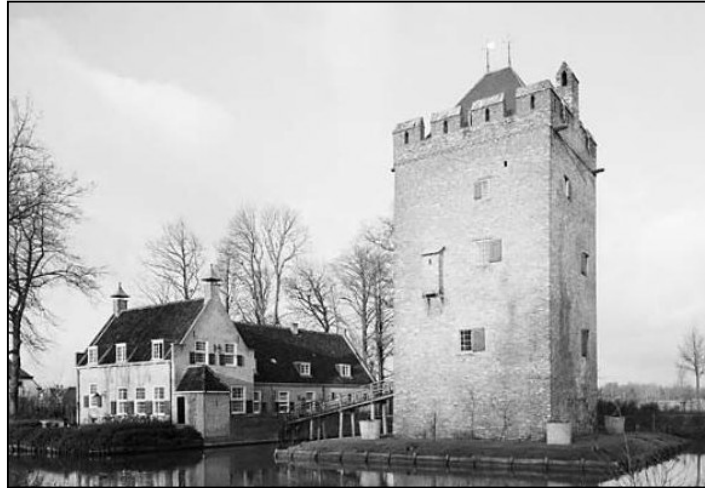
(afb. 56) De reconstructie van de woontoren van kasteel Lunenburg, 1975.

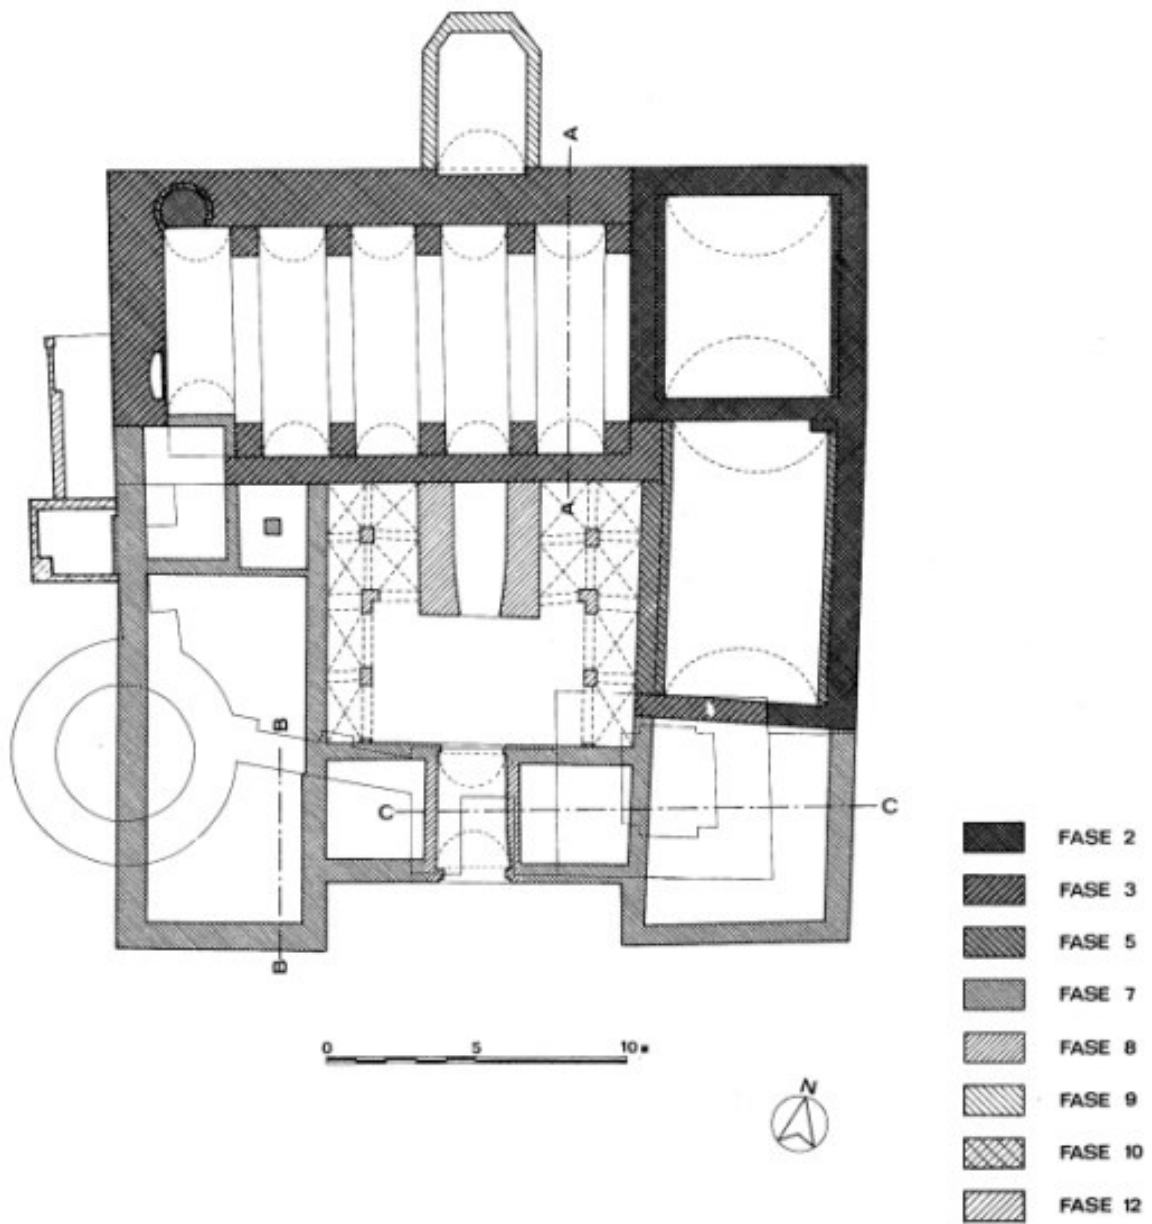
(afb. 58) Plattegrond met de ontwikkeling van het kasteel vanaf de zeventiende eeuw tot 1945.

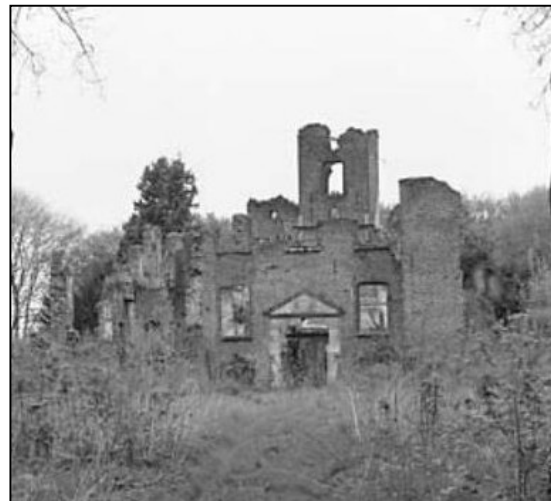
(afb. 60) Situatie kasteel Bleyenbeek na de oorlog.

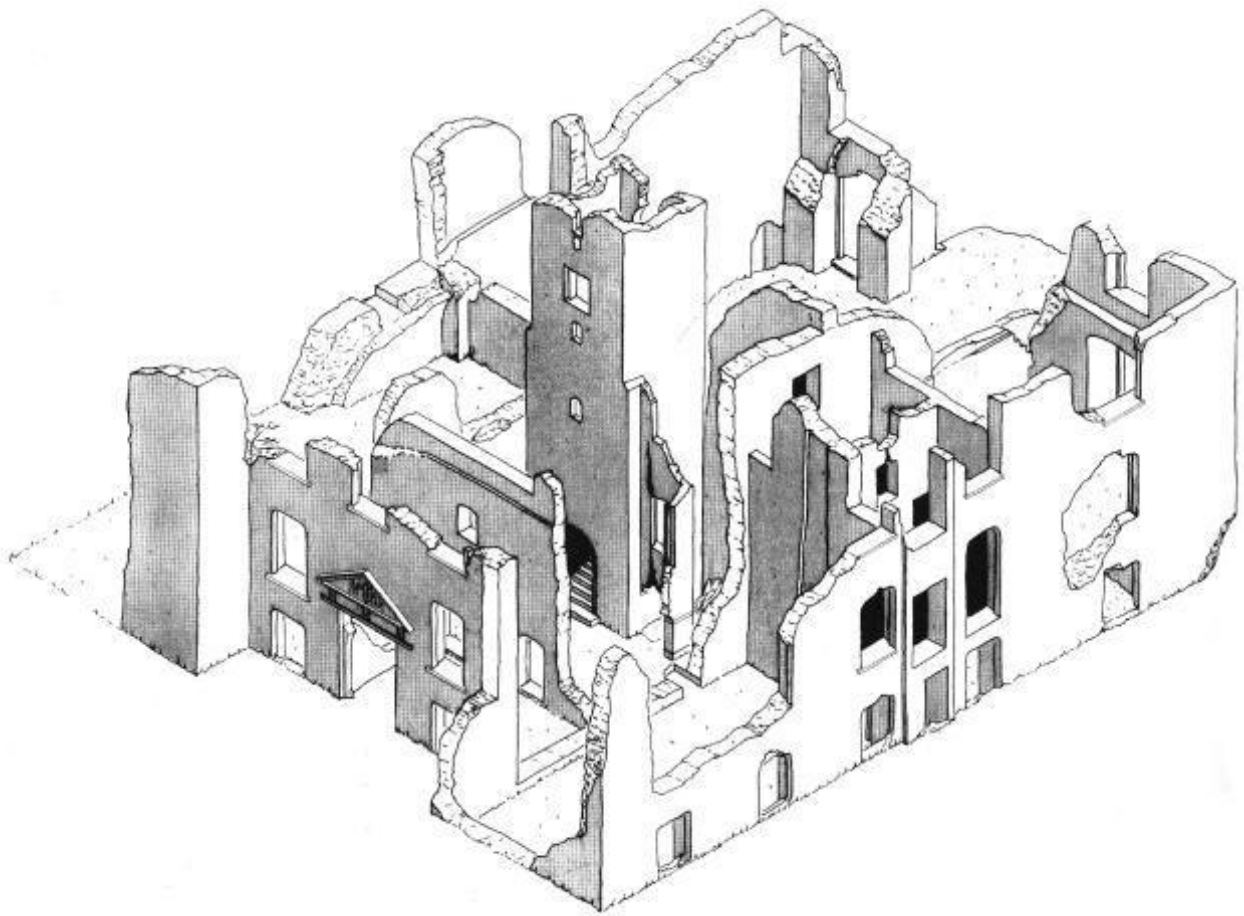
*(afb. 61) Isometrie van de ruïne van kasteel Bleyenbeek, tekening A. Viersen, 1989.*
